Kasvillisuusselvitys 2023

Linja-autoaseman asemakaavamuutos, Kuhmo

Sweco Finland Oy
Projekti 2661738-3
 Kuhmo, Linja-autoaseman akm
 selvitykset
Työnumero 25009871
Asiakas Kuhmon kaupunki
Tekijä Aija Degerman
Päiväys 21.8.2023
Dokumenttiviite Kasvillisuus selvitys2023_linja-autoaseman_akm_Sweco.docx

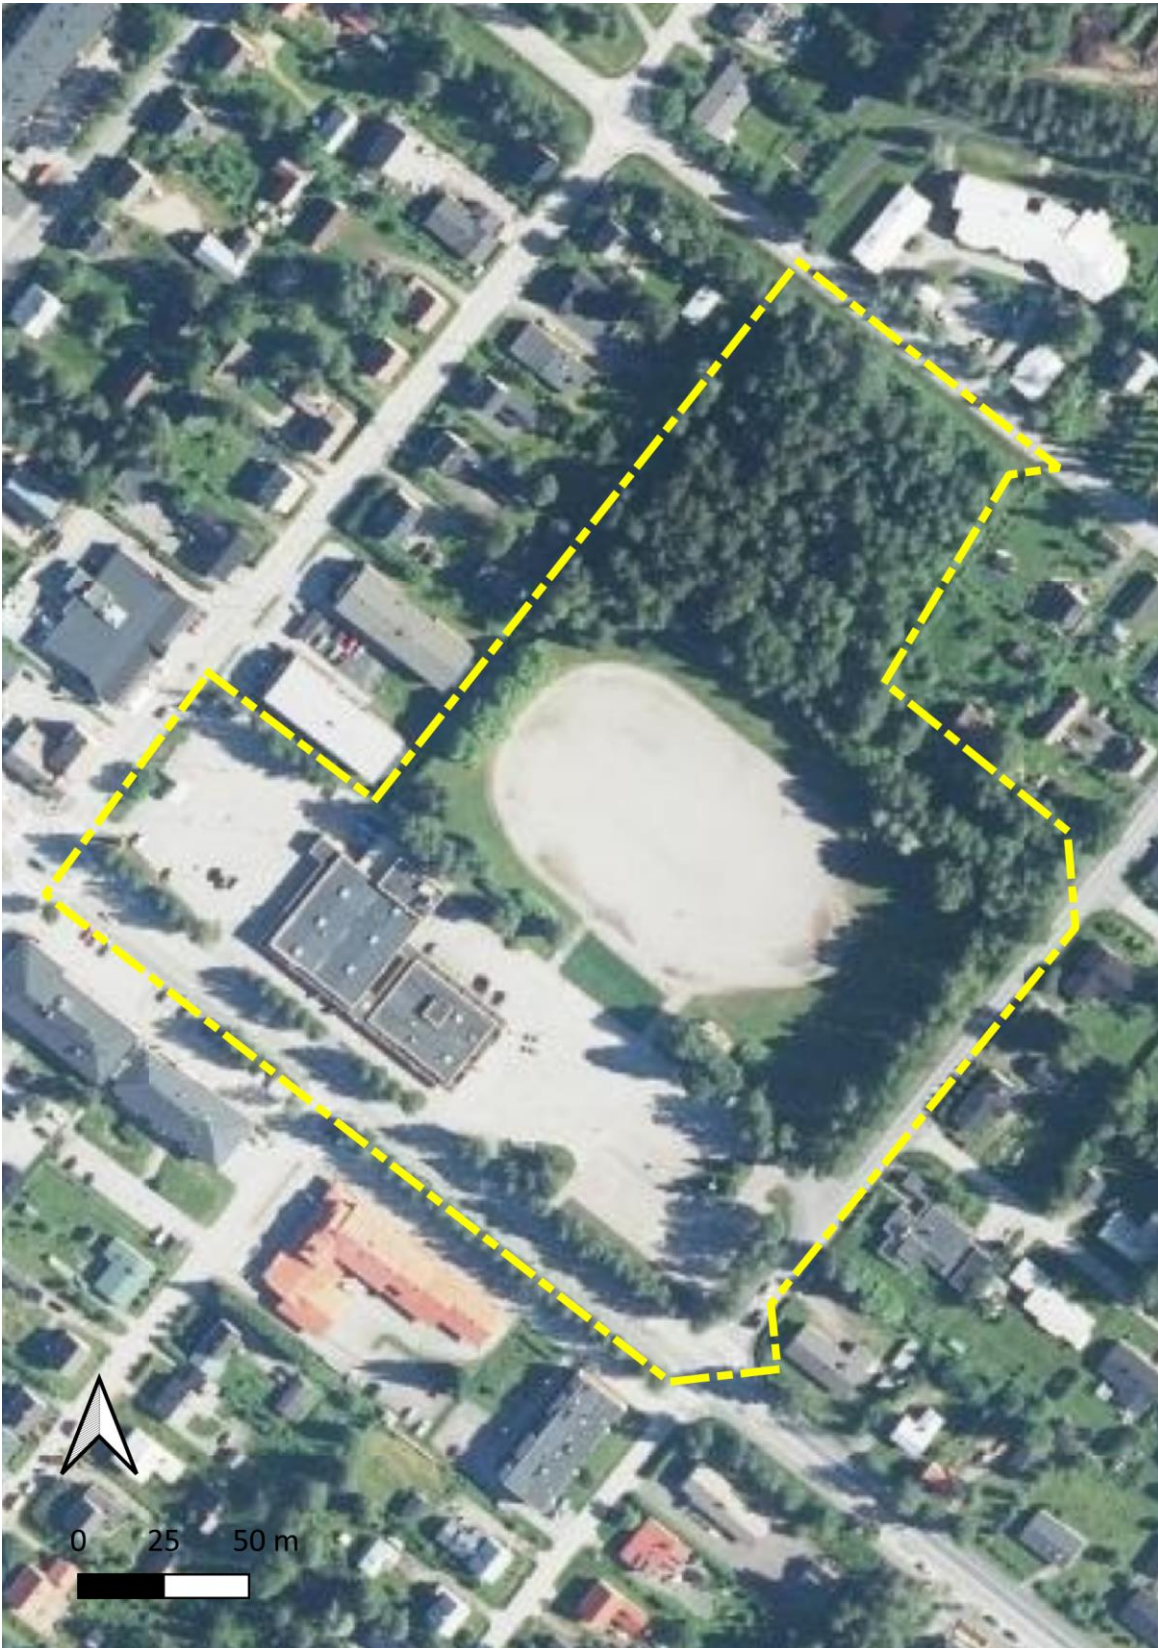
Kuva 4. Ortokuva (Maanmittauslaitos), johon on piirretty kaavamuutosalueen sijainti. Alueen pohjoisosa on metsäinen, keskiosassa on urheilukenttä ja eteläosa on piha-alueita rakennuksineen.

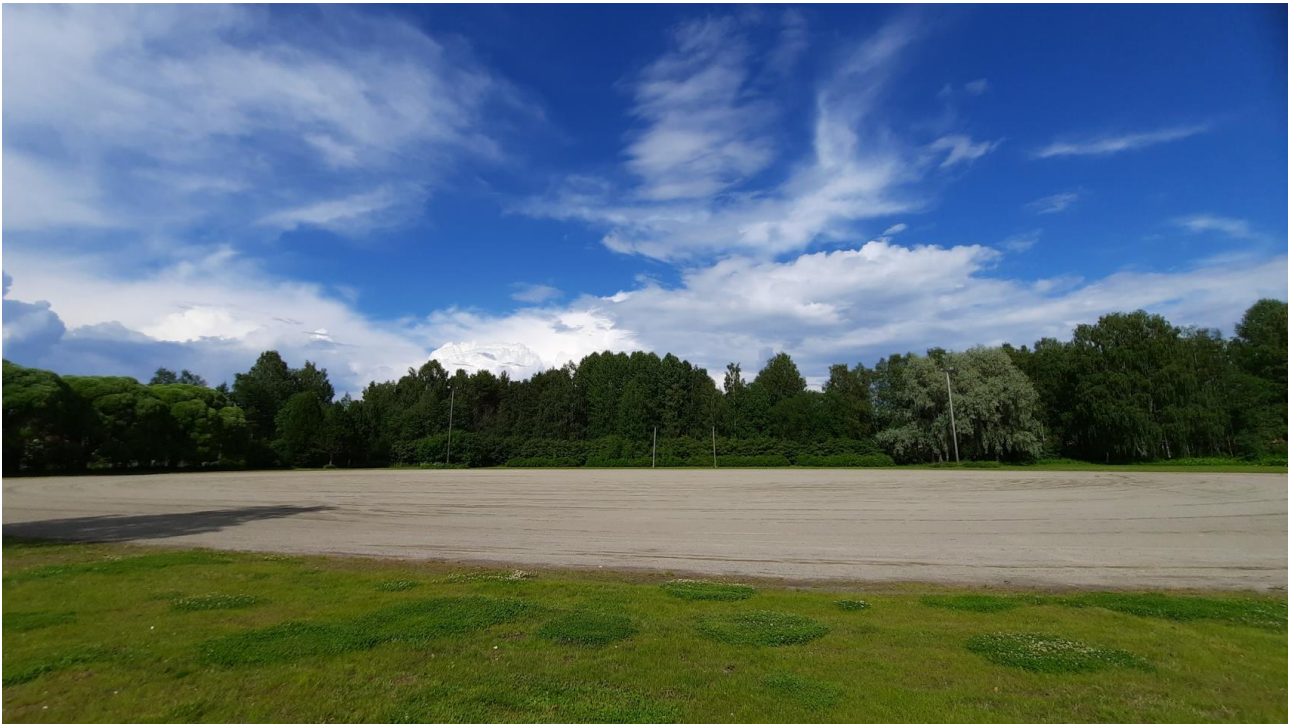
Kuva 7. Urheilukentän ympärillä on hoidettua nurmialuetta ja istutettua kasvillisuutta. Kuva pohjoisen metsäalueen suuntaan.

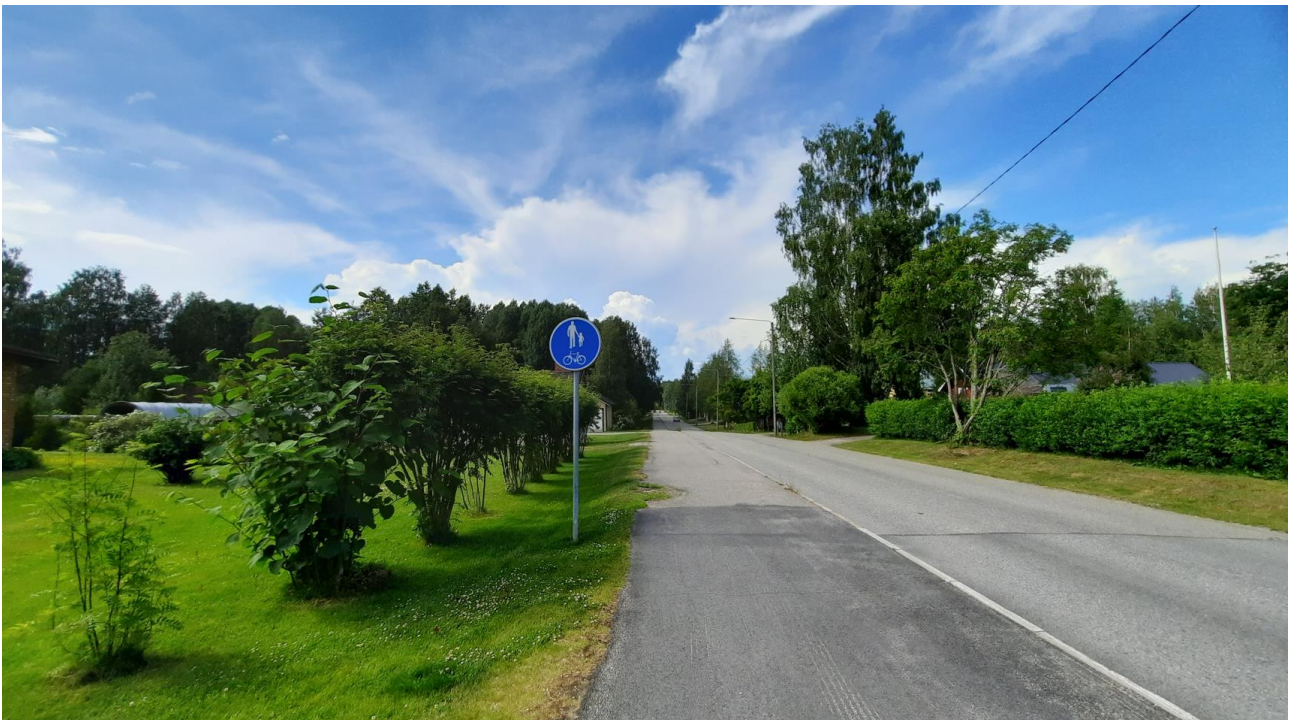
Kuva 8. Pallokuja. Pihassa kasvaa japanintatar tai sen sukuinen laji.

Kansallisesti haitalliseksi säädettyä vieraslajia komealupiinia kasvaa Metsäkadun ja urheilukentän kulmauksessa, mutta laji ei vielä ole levinnyt kovin laajalle alueelle. Palkokujalla yhden omakotitalon pihalla kasvaa japanintatar tai sen sukuinen laji. Pihakasvia ei määritetty lajilleen.

Vieraslaji komealupiini kasvaa urheilukentän kaakkoiskulmalla. Komealupiinin hävittäminen on hankalaa. Mahdollisen rakentamisen ja maan siirtämisen yhteydessä tulee huolehtia, että maa-ainesten mukana ei siirretä haitallisia vieraslajeja uusille alueille. Suunnittelussa kannattaa huomioida Vieraslajiportaalin (Vieraslajit.fi, 2023) ohjeet.

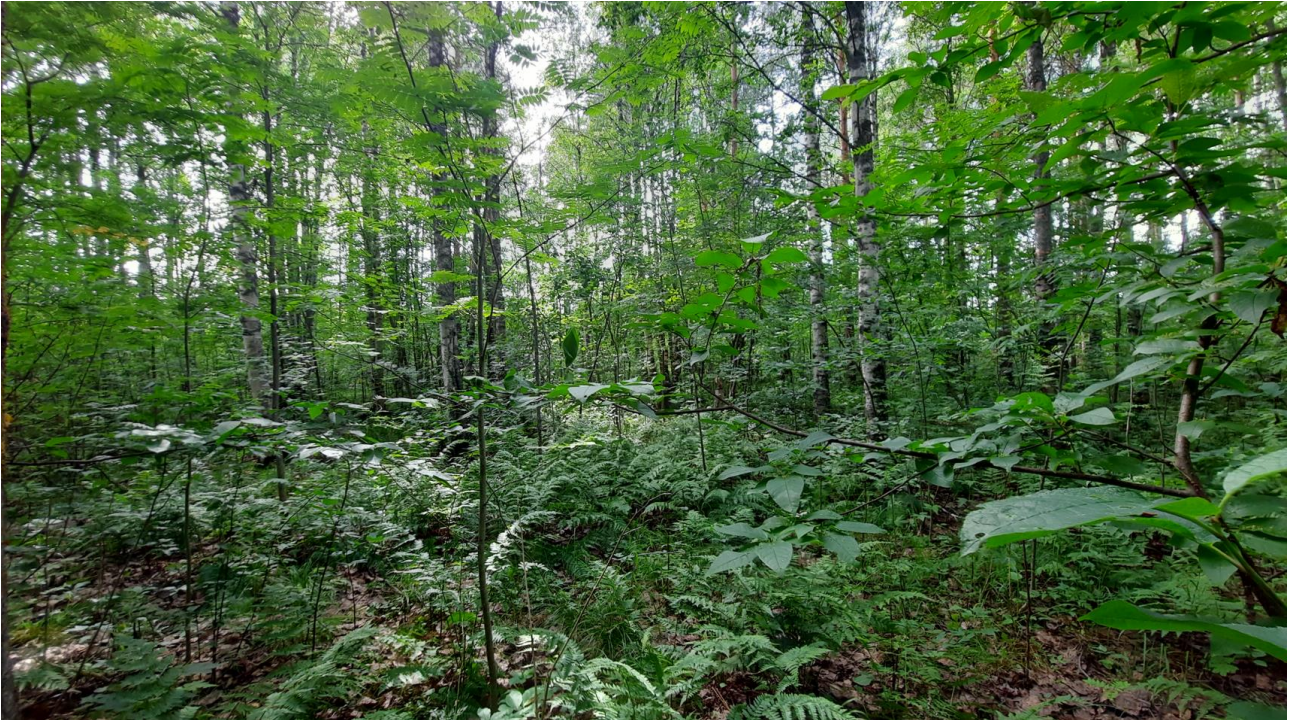
Kuva 9. Lehtimetsää kaavamuutosalueen pohjoisosassa urheilukentän takana.
