Kuhmon keskustan korttelin 34 maisema- ja kaupunkikuvaselvitys

24.11.2023

Maisema- ja kaupunkikuvaselvitys liittyy linja-autoaseman alueen (korttelin 34 osan) asemakaavan muutokseen. Asemakaavamutoksen tavoitteena on mahdollista uuden hyvinvointikeskuksen rakentaminen kortteliin 34. Lisäksi kortteliin on tarkoitus sijoittaa muita terveyspalveluita palvelevia toimintoja sekä mahdollisesti yleistä käyttöä palvelevia toimintoja, kuten pelikenttää ja viheraluetta. Alueelle on tavoitteena suunnitella myös ikäihmisille suunnattua asumista.

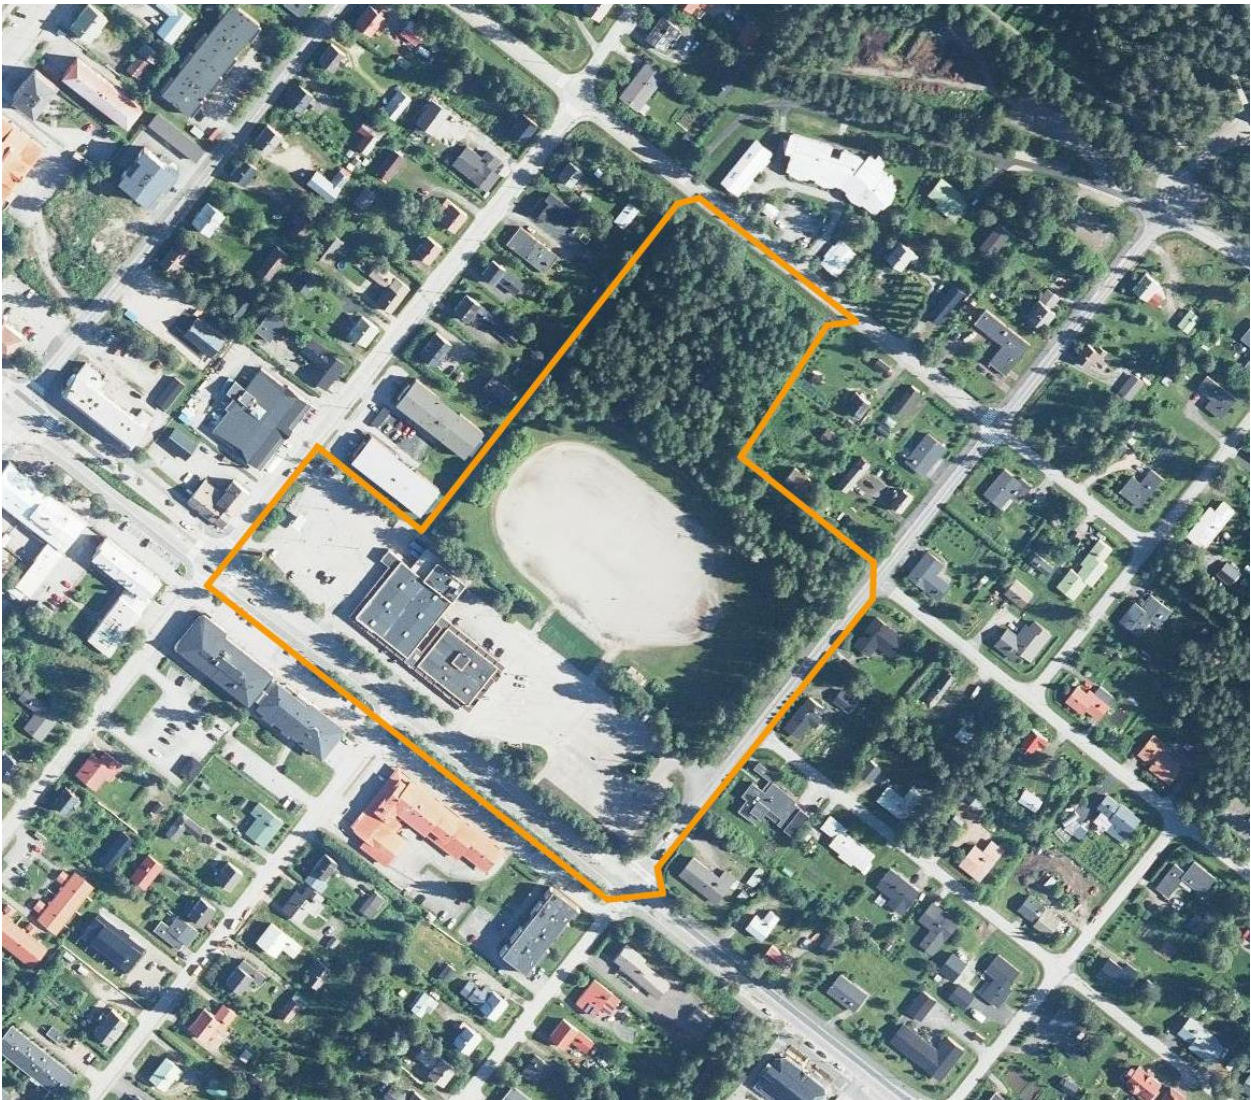
Kuva 1. Asemakaavamutoksessa tarkasteltavan alueen rajaus. (Ilmakuva MML Paikkatietoikkuna).

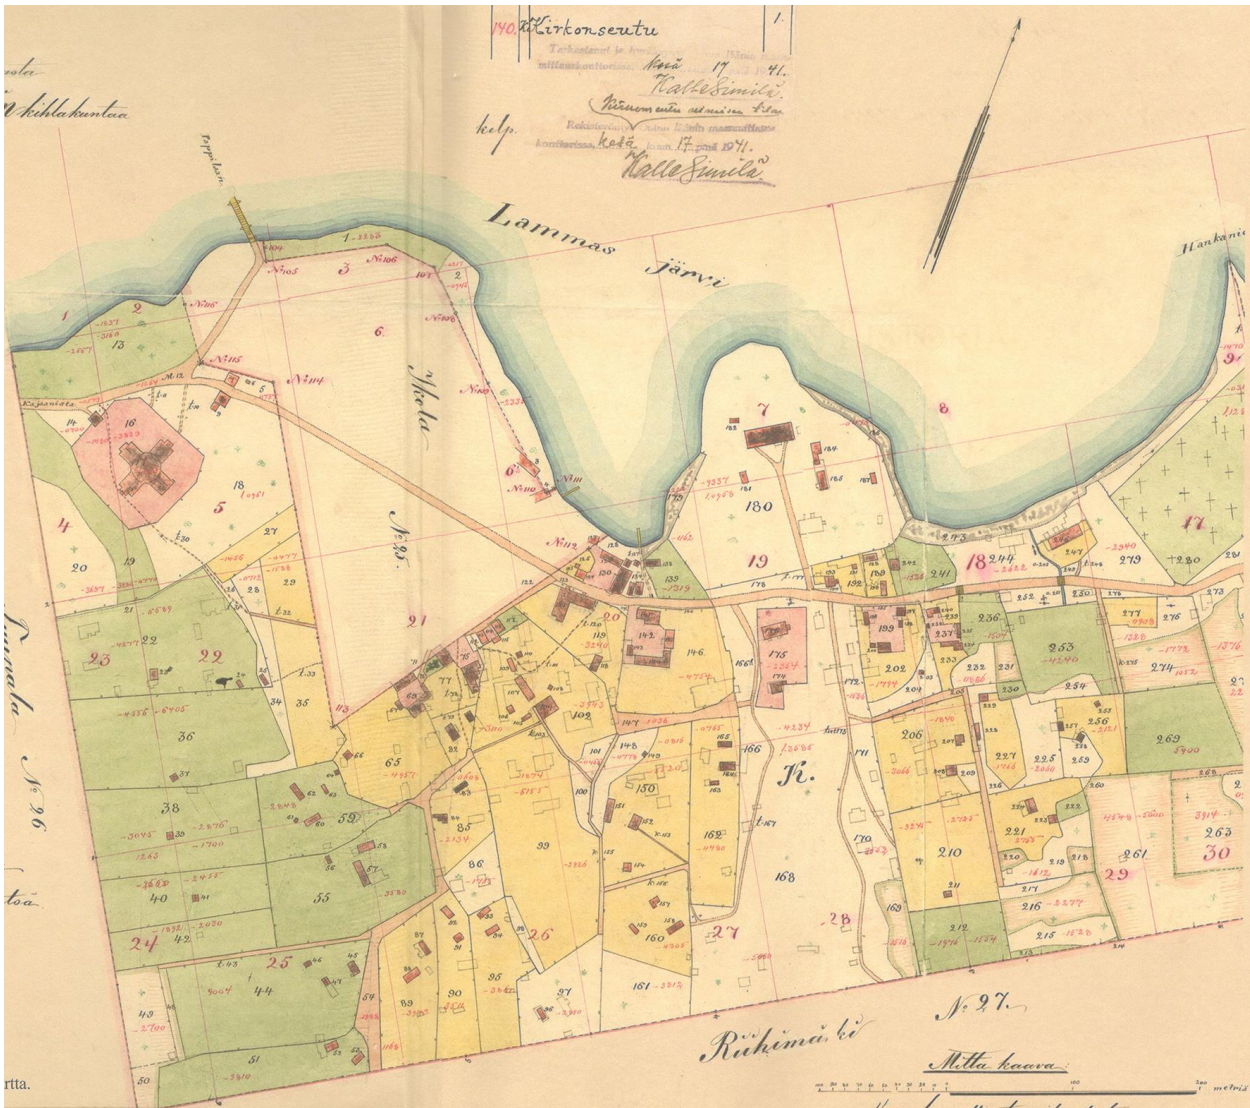
Kuva 2. Karttaote, Kartta Kuhmoniemen kunnan yhteismaasta Korpisalmen kylässä Kajaanin kihlakuntaa ja Oulun lääniä, 1903. (Karttaote Wilmi 2003).

Vuoden 1903 kartan alareuna ulottuu nykyisen Rajakadun tienoille. Kylän keskustassa rakennukset keskittyvät Lammajärven rannan tuntumassa kulkevan maantien varrelle. Kuhmon kirkko ja tapuli sijaitsevat maantien varressa rannan tuntumassa. Kiviniemellä sijaitsee Kuhmon Kirkonkylän kansakoulu.

Kansakoulun kohdalla nykyisen Koulukadun tienoilla kylänraitista erkaantuu kaakon suuntaan johtava tie. Tien ympärillä on kangasmaata. Tien itäpuolella on peltoja (kartalla keltaisella värillä) ja muutamia rakennuksia, niiden eteläpuolella aivan kartan rajalla on niittyä (kartalla vihreällä värillä). Niityn ympärillä on paikoin suota (kartalla vihreäreunainen vaakaviivoitettu alue). Alavimmalla alueella nykyisten Rajakadun, Torikadun ja Pallokujan risteysten tuntumassa on kartalla laajahko suoalue.

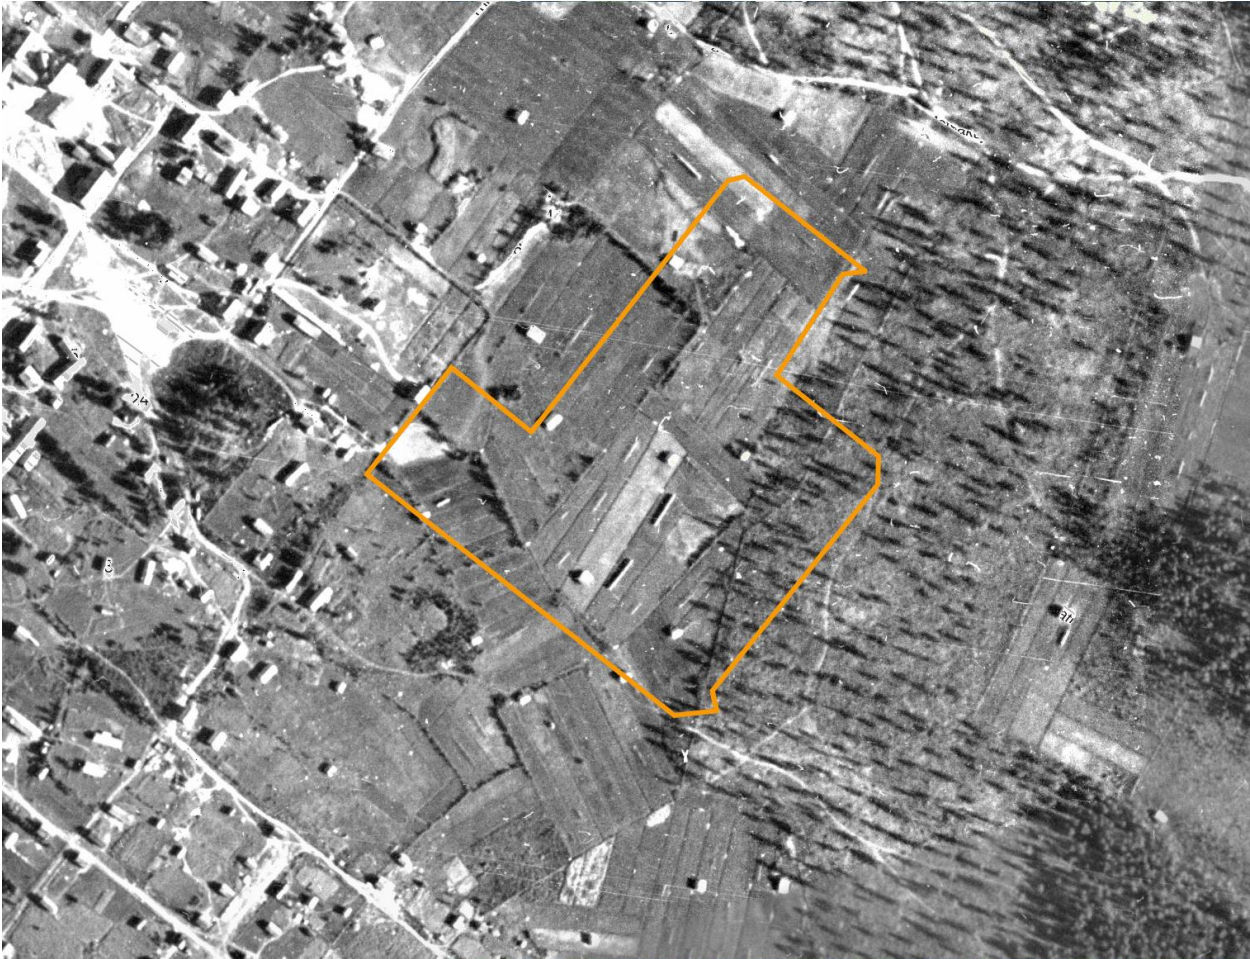
Kuva 3. Kuhmon kirkonkylää vuonna 1936. (MML Paikkatietoikkuna / Historialliset ilmakuvat). Kartalla on esitetty oranssilla viivalla tässä selvityksessä tarkasteltavan alueen raja.

Kirkonkylän keskusta sijaitsee Lammasjärven rannan tuntumassa Kuhmon kirkon koillispuolella. Rakentaminen tukeutuu rannan tuntumassa kulkevaan maantiehen, joka noudattelee nykyisten Kirkkotien ja Kontionkadun linjausta. Keskustan rakennuksia näkyy ilmakuvan vasemmassa yläkulmassa. Keskusta-alueen kaakkoispuolella (nykyisen Torikadun kaakkoispuolella) on pääasiassa viljelyksessä olevia peltoalueita.

Kuvan vasemmassa reunassa vaaleana erottuva avoin alue sijaitsee nykyisen torin paikalla (nykyisten Kainuuntien, Koulukadun ja Torikadun rajaamalla alueella). Sen kaakkoispuolella (nykyisten Koulukadun ja Torikadun risteyksen eteläpuolella) on pieni metsikkö. Toriaukion ja metsikön koillispuolella kulkeva tie sijaitsee tarkalleen nykyisen Koulukadun paikalla.

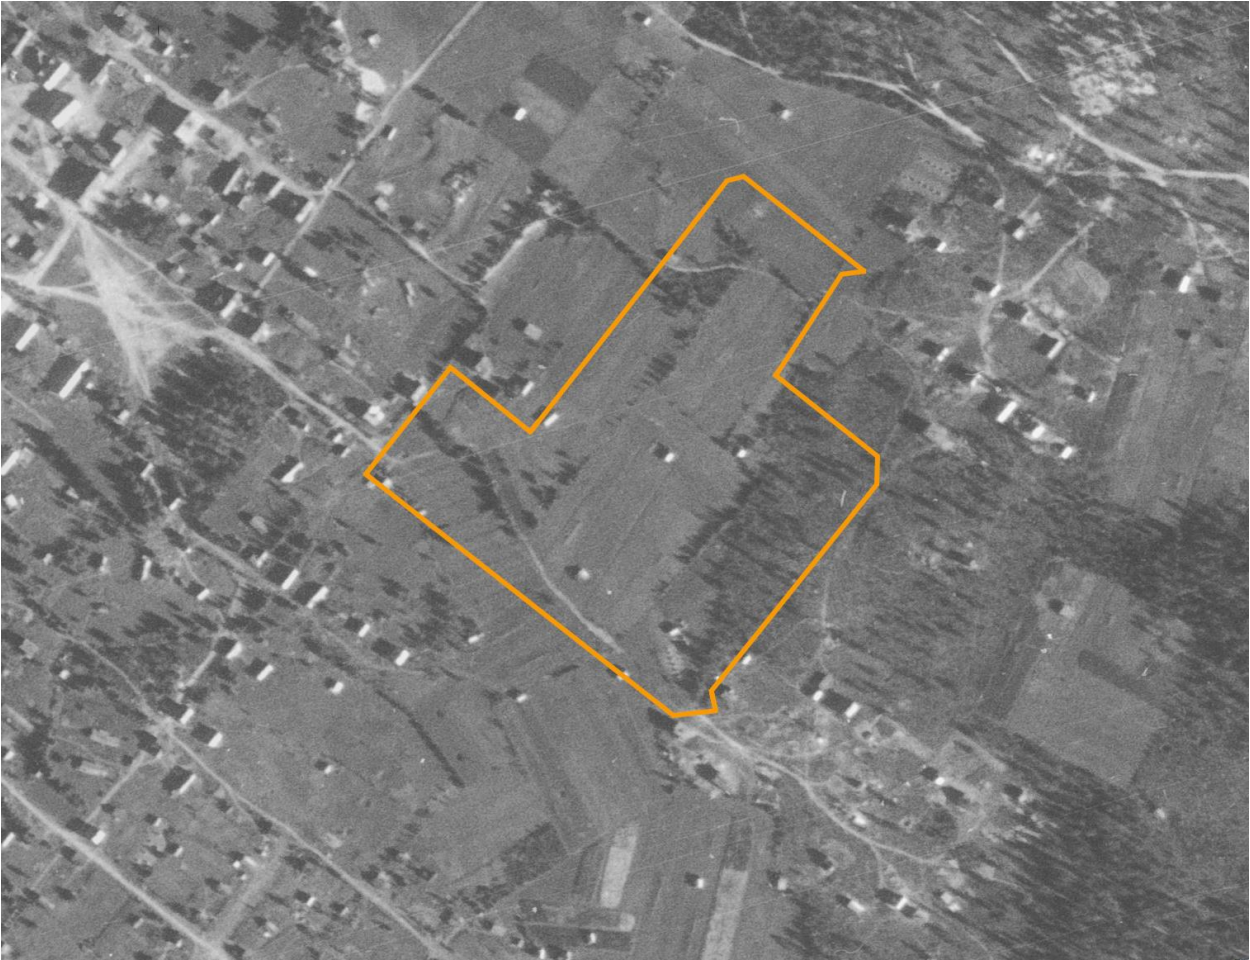
Kuva 4. Kuhmon kirkonkylää vuonna 1944. (MML Paikkatietoikkuna / Historialliset ilmakuvat). Kartalla on esitetty oranssilla viivalla tässä selvityksessä tarkasteltavan alueen rajaus.

Korttelin 34 alueella ei ole tapahtunut vielä vuosien 1936 ja 1944 välisenä aikana merkittäviä muutoksia. Alue on vuonna 1944 edelleen pääasiassa viljelyskäytössä. Nykyisen Metsäkadun tuntumassa sijaitsevan metsikön ympärille on vuoden 1936 jälkeen rakennut uutta asutusta. Rakennukset sijaitsevat nykyisten Lylykujan, Sepänkadun ja Urheilukadun tienoilla.

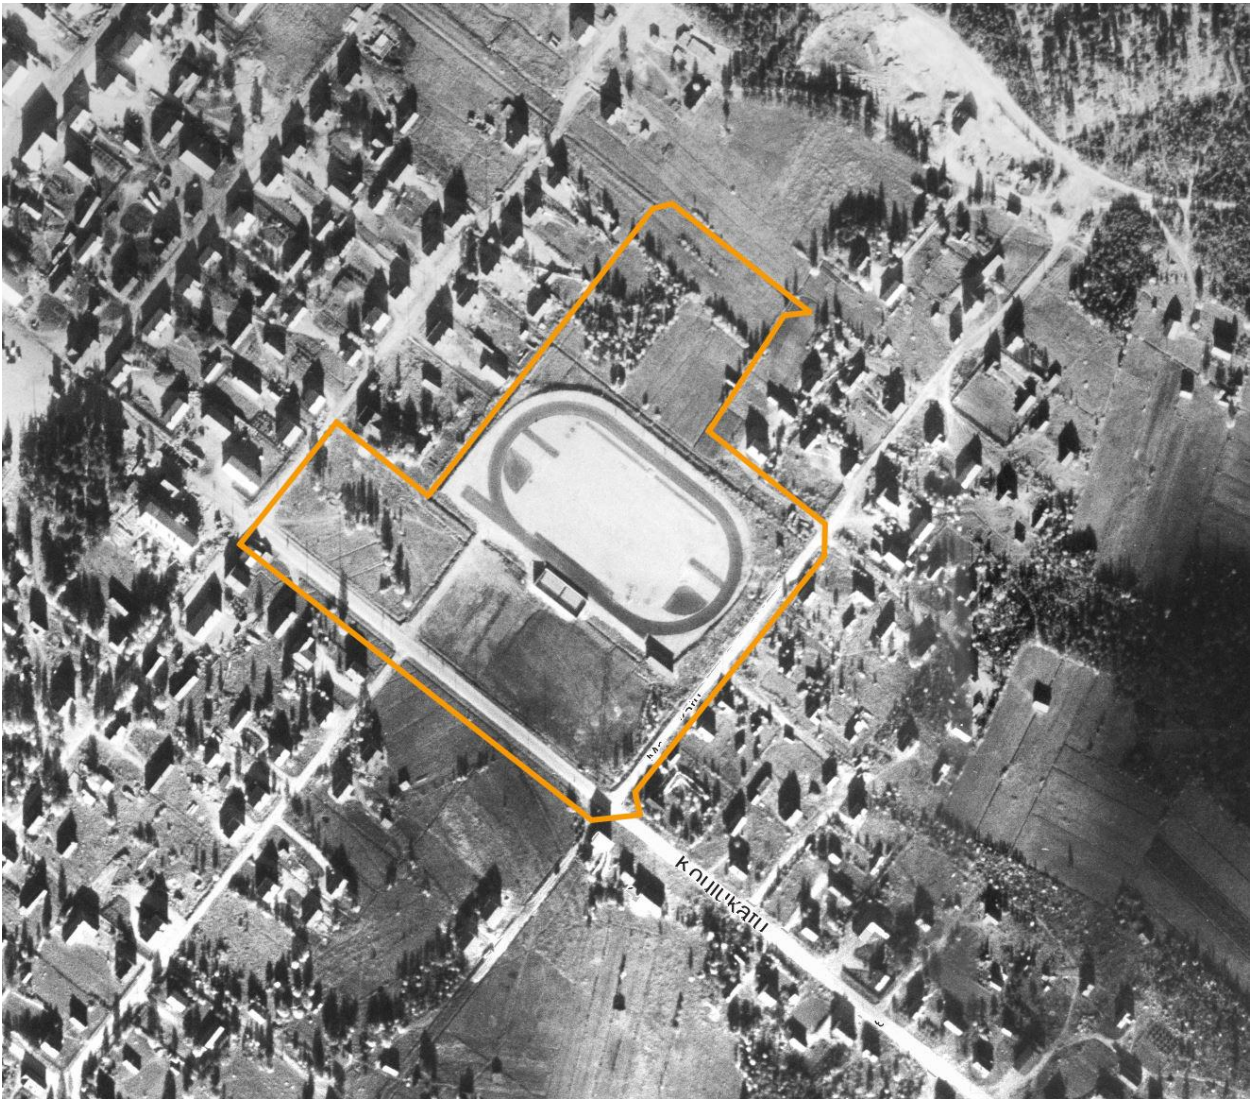
1955

Kuva 5. Kuhmon kirkonkylää vuonna 1955. (MML Paikkatietoikkuna / Historialliset ilmakuvat). Kartalla on esitetty oranssilla viivalla tässä selvityksessä tarkasteltavan alueen rajaus.

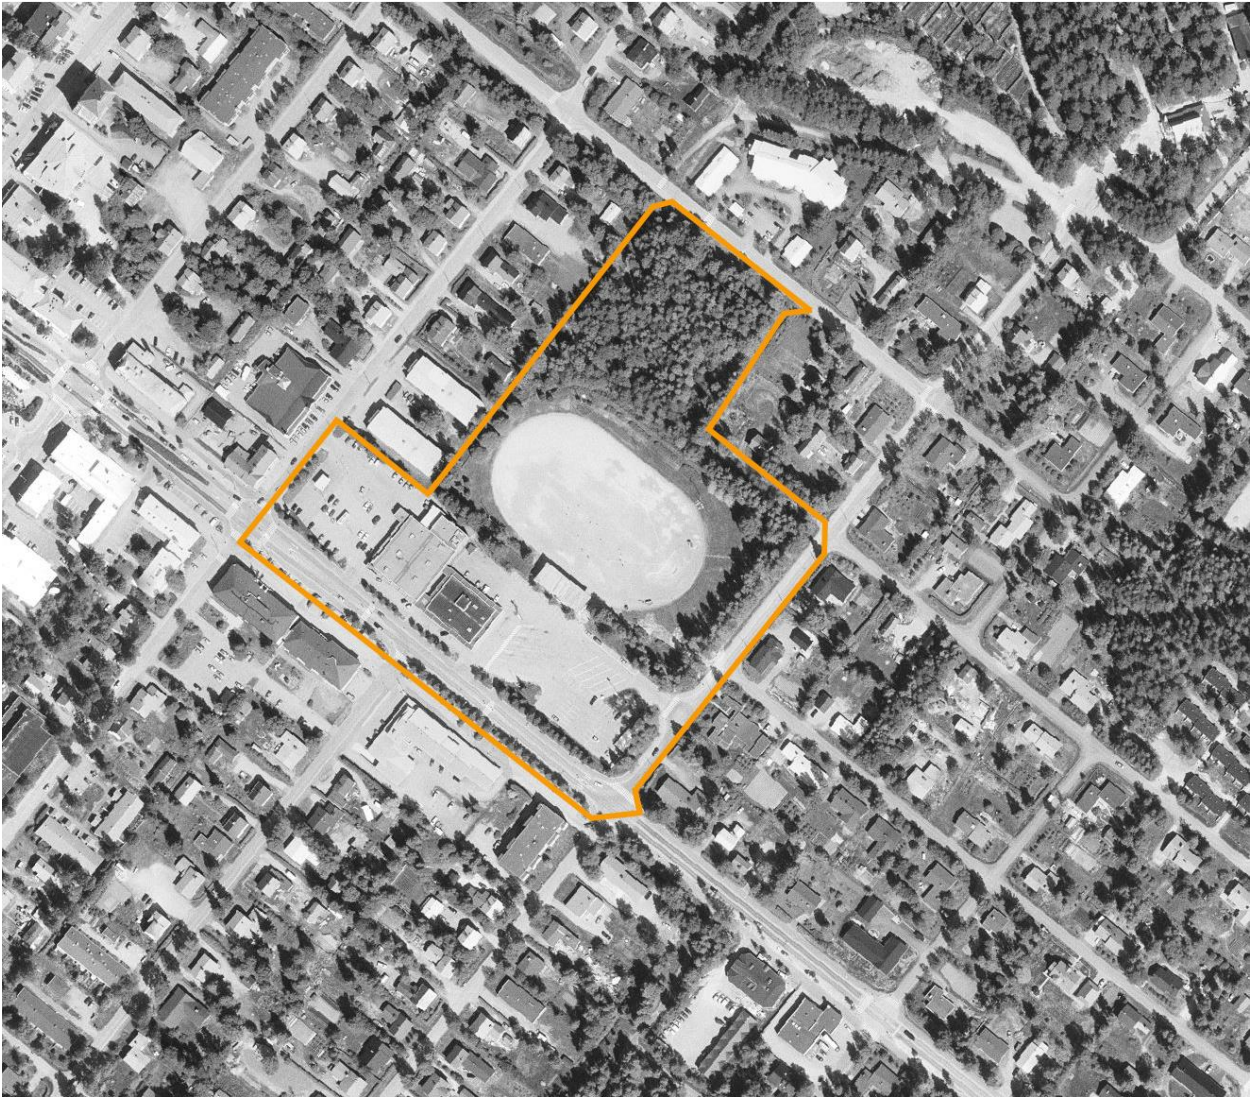
2007

Kuva 6. Kuhmon keskusta-alueella vuonna 2007. (MML Paikkatietoikkuna / Historialliset ilmakuvat). Kartalla on esitetty oranssilla viivalla tässä selvityksessä tarkasteltavan alueen rajaus.

Ilmakuvassa näkyy Koulukadun merkitys Kuhmon keskustan toisena pääkatuna. Koulukadun varteen on 1900-luvun jälkipuoliskon kuluessa rakentunut rivistö liikerakennuksia. Korttelin 34 kohdalla liikerakennukset sijaitsevat kadun lounaispuolella tiiviinä rivinä. Rakennukset sijaitsevat kadun varrella hieman sisäänvedettyinä siten, että niiden edustalle kadun varteen jää tilaa pysäköinnille. Koulukatua reunustaa molemmin puolin puurivi.

Rajakatua reunustavat noppamaiset asuinpientalot. Rajakadun Koulukadun puoleisessa päässä jälleerakennuskauden rakennukset on korvattu uusilla suuremmilla rakennuksilla: kadun luoteispuolella on kookas liikerakennus ja sitä vastapäätä kaksi pitkänomaista asuinkerrostaloa päädyt tielle päin. Metsäkadun varsilla vanhoja asuinrakennuksia on paikoin korvattu uudemmilla suuremmilla asuinrakennuksilla.

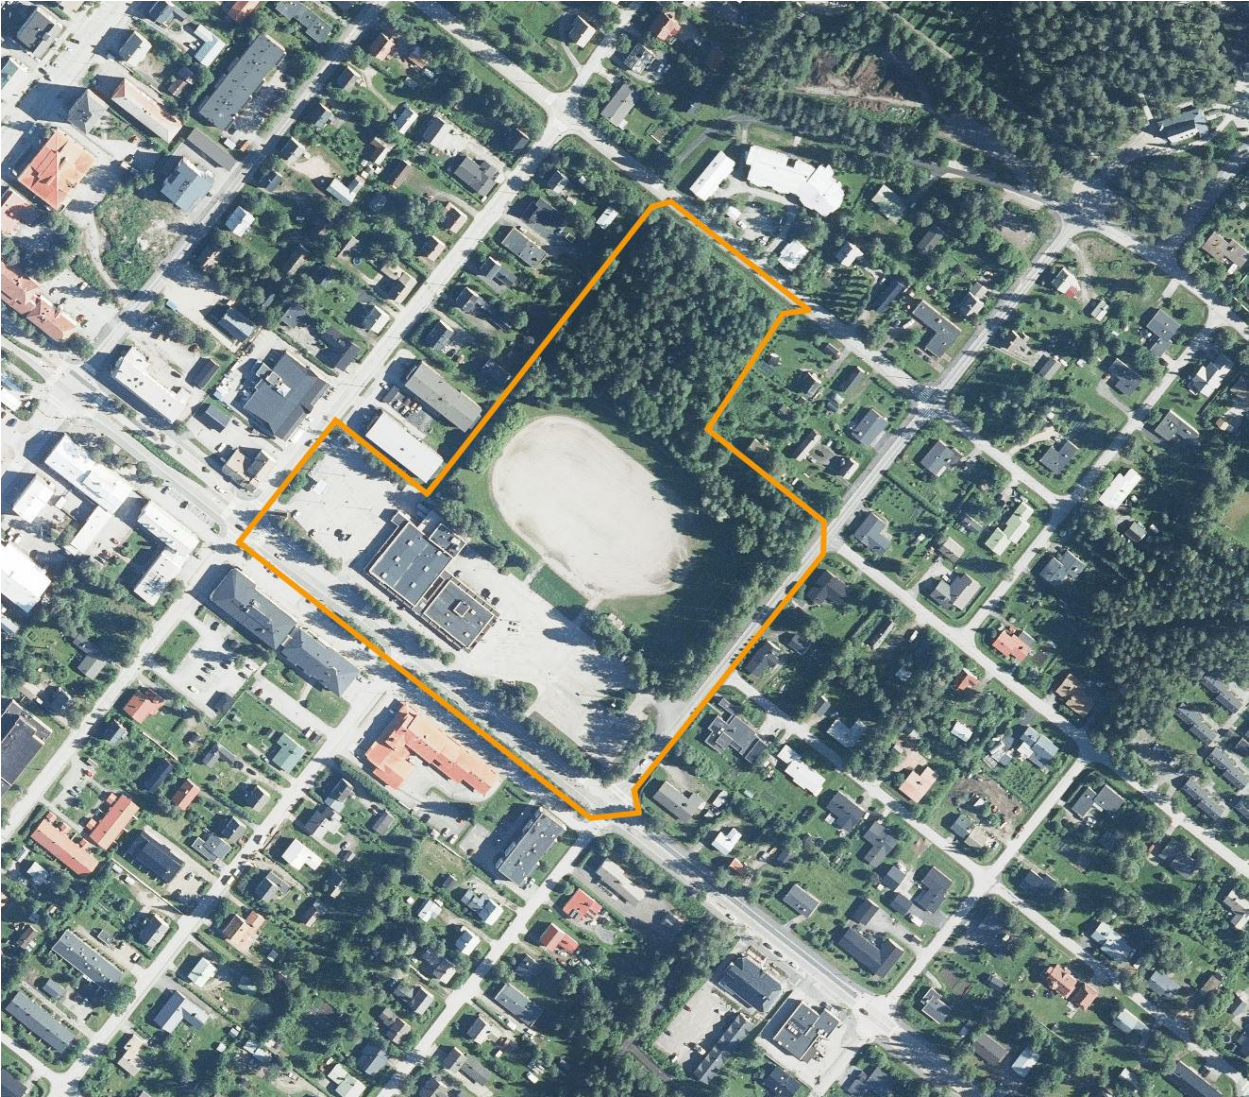
Kuva 7. Kuhmon keskusta-alueella vuonna 2021. (MML Paikkatietoikkuna / Historialliset ilmakuvat). Kartalla on esitetty oranssilla viivalla asemakaavamuutoksessa ja tässä selvityksessä tarkasteltavan alueen rajaus.

Kortteli 34 on pääpiirteissään samassa asussa kuin vuonna 2007. Kentän ympäristössä tapahtuneena muutoksena erottuu katsomon purku, sen paikalla on vuoden 2021 ilmakuvassa nurmialue. Katsomorakennuksen purku on avannut näköyhteyttä linja-autoaseman avoimen piha-alueen ja avoimen pesäpallokentän välillä.

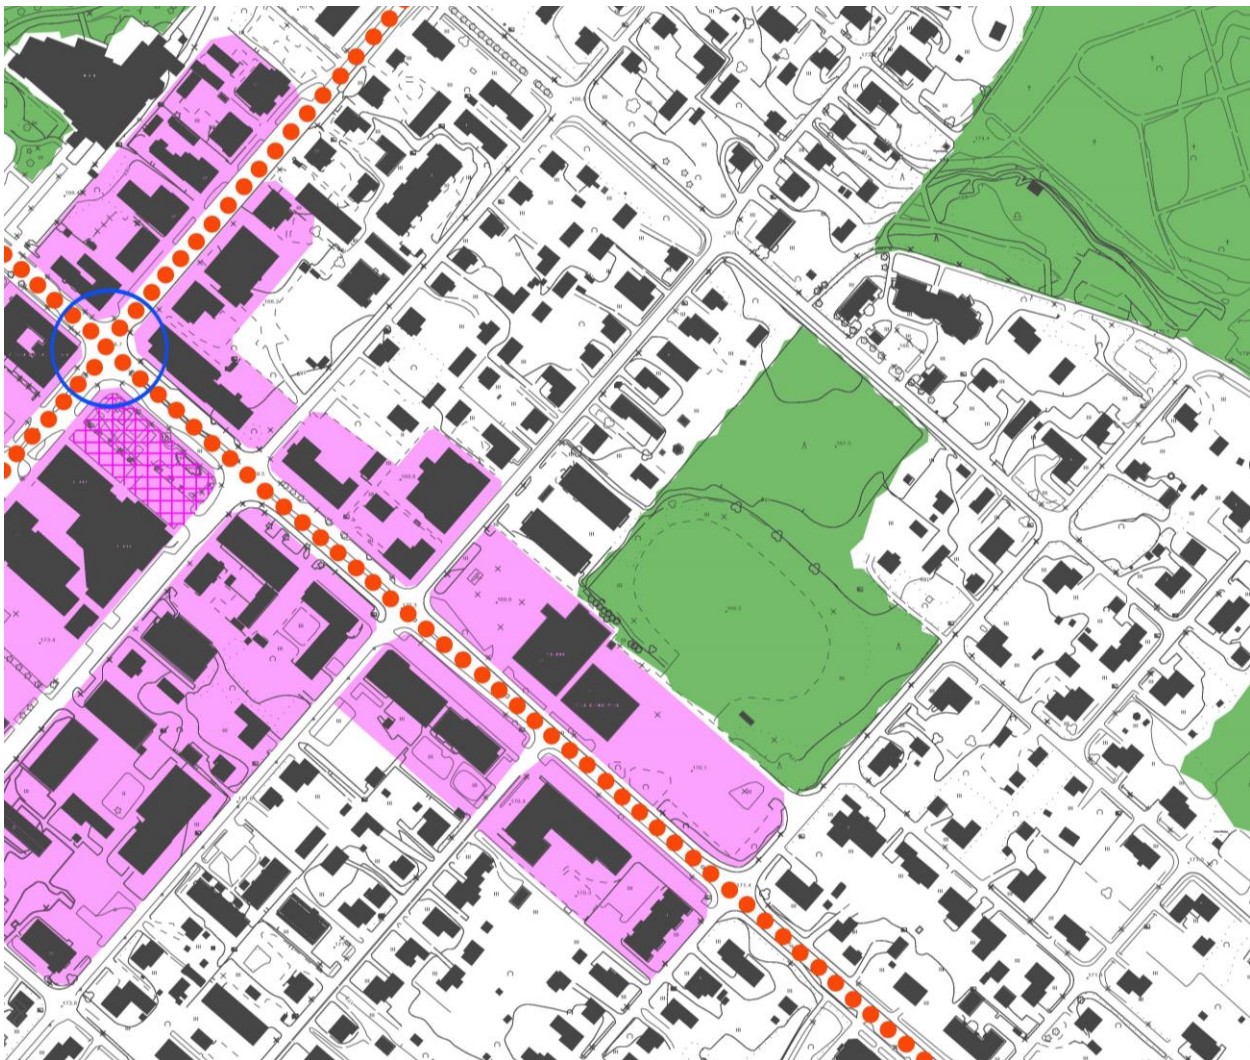
Kuva 8. Analyysikartta – tarkastelualueen maisemapiirteet. Keskusta-alueen kortellit, joissa palvelut pääosin sijaitsevat, osoitetaan analyysikartalla vaaleanpunaisella, kaupunkimaisemassa erottuvat viheralueet vihreällä. Kaupungin pääkadut, Kainuuntie ja Koulukatu, osoitetaan punaisella palloviivalla, pääkatujen risteys erottuu liikenteellisenä solmukohtana (kartalla sininen ympyrä). Risteuksen tuntumassa on tori (vaaleanpunainen ruuturasteri). (Kartta MML Paikkatietoikkuna)

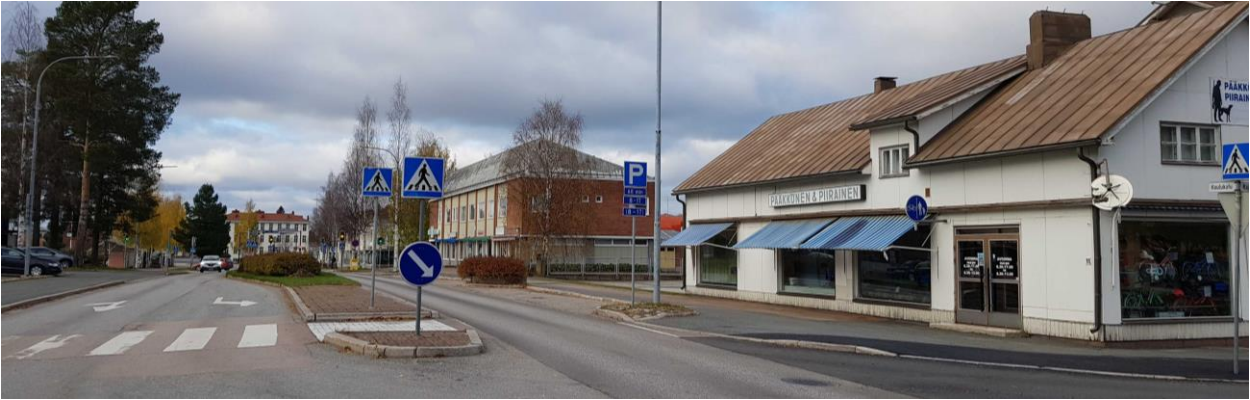
Kuva 11. Näkymä Koulukatua pitkin luoteeseen Lammasjärven suuntaan. Katu laskee loivasti mutta selkeästi havaittavasti Lammasjärveä kohti. Koulukadun päässä maamerkkirakennuksena näkyy Kontion koulu.

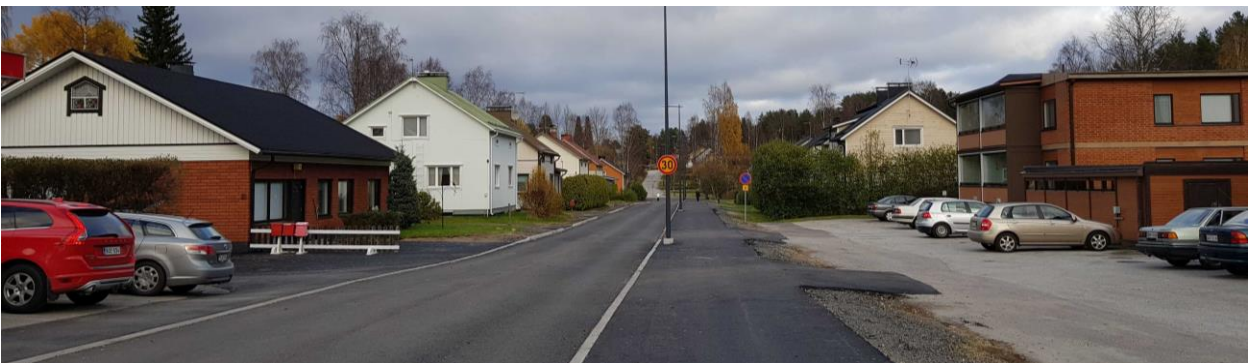
Kuva 12. Näkymä Rajakatua pitkin koilliseen. Maasto laskee Koulukadulta loivasti mutta havaittavasti Pallokujan suuntaan.

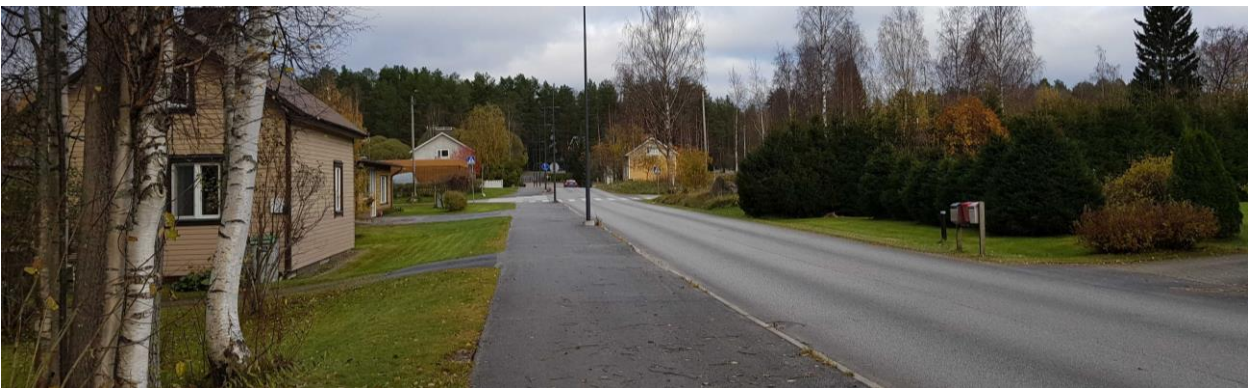
Kuva 13. Näkymä Metsäkatua pitkin koillisen suuntaan. Kadun pääteenä erottuu selänteellä sijaitsevan uuden hautausmaan puusto.

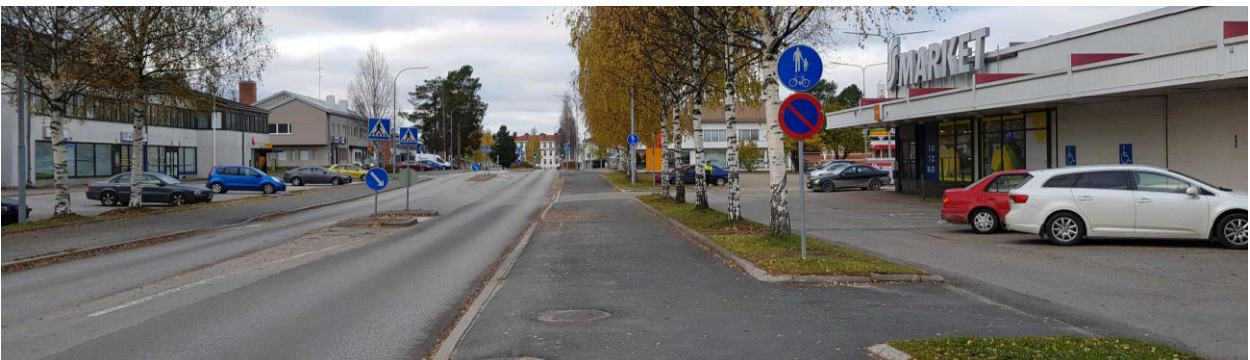
Kuva 14. Näkymä Koulukadulta luoteen suuntaan. Koulukadun varressa linja-autoaseman ja S-marketin kohdalla maasto on varsin tasaista.

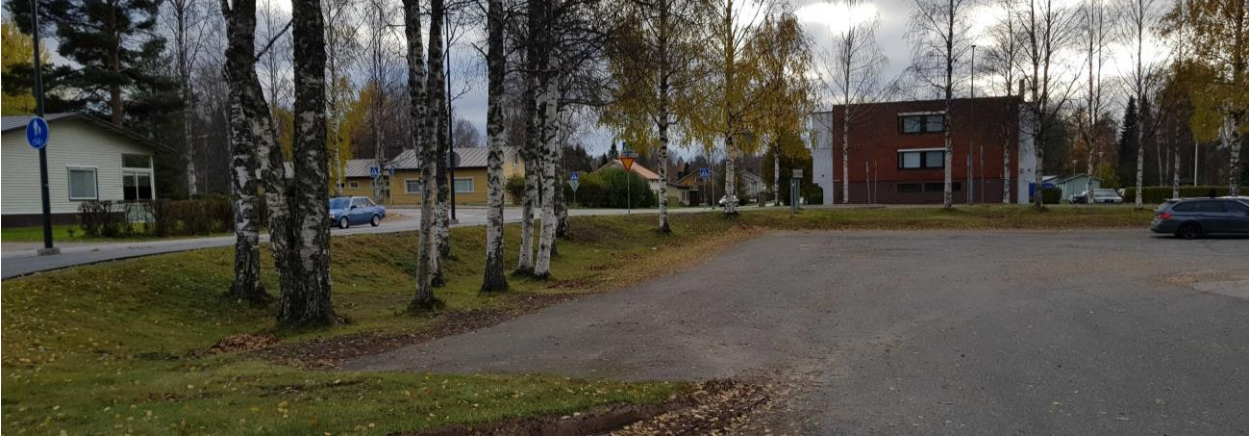
Kuva 15. Linja-autoaseman piha-alue sijaitsee korkeusasemaltaan Metsäkatua alempana.

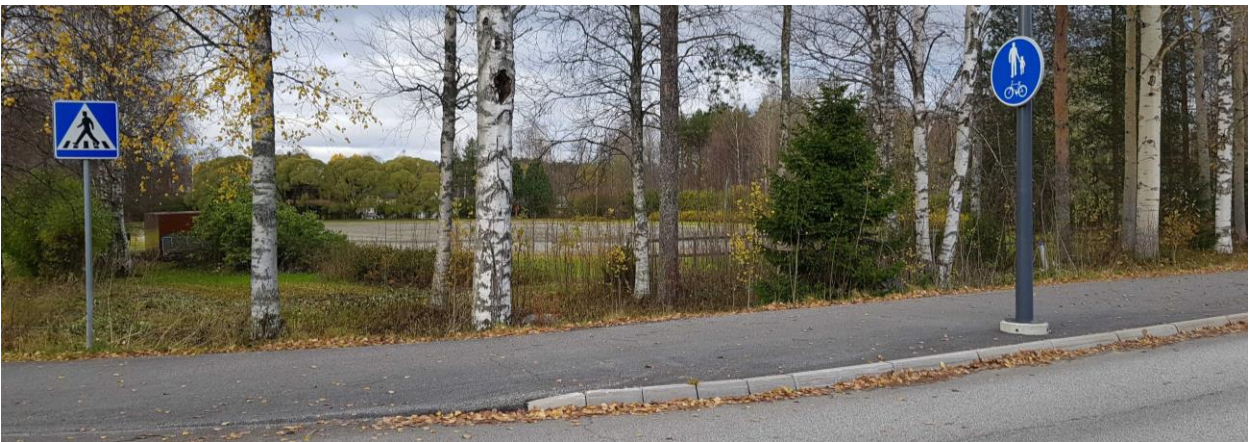
Kuva 16. Näkymä Metsäkadulta pesäpallokentälle luoteen suuntaan. Metsäkatu sijaitsee maastossa korkeusasemaltaan pesäpallokenttää ylempänä. Tiealueen ja kentän välissä on kapeaksi viheralueeksi kasvanut pengeri.

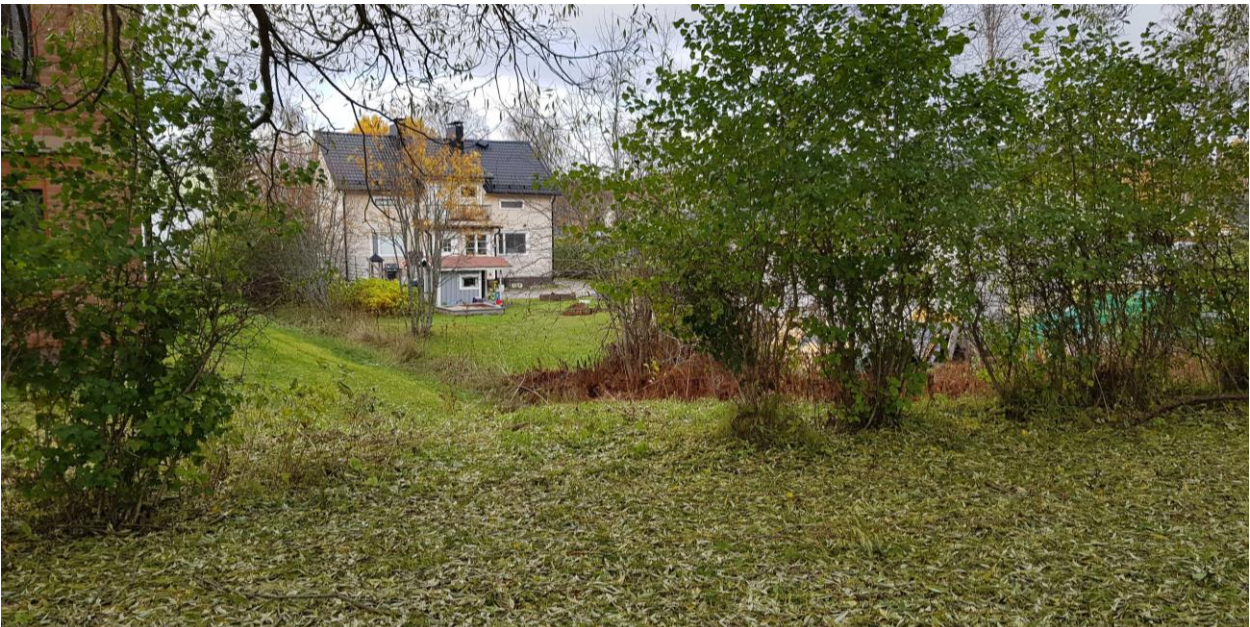
Kuva 17. Maasto laskee penkereenä pesäpallokentältä Rajakatua reunustavien pientalotonttien suuntaan.

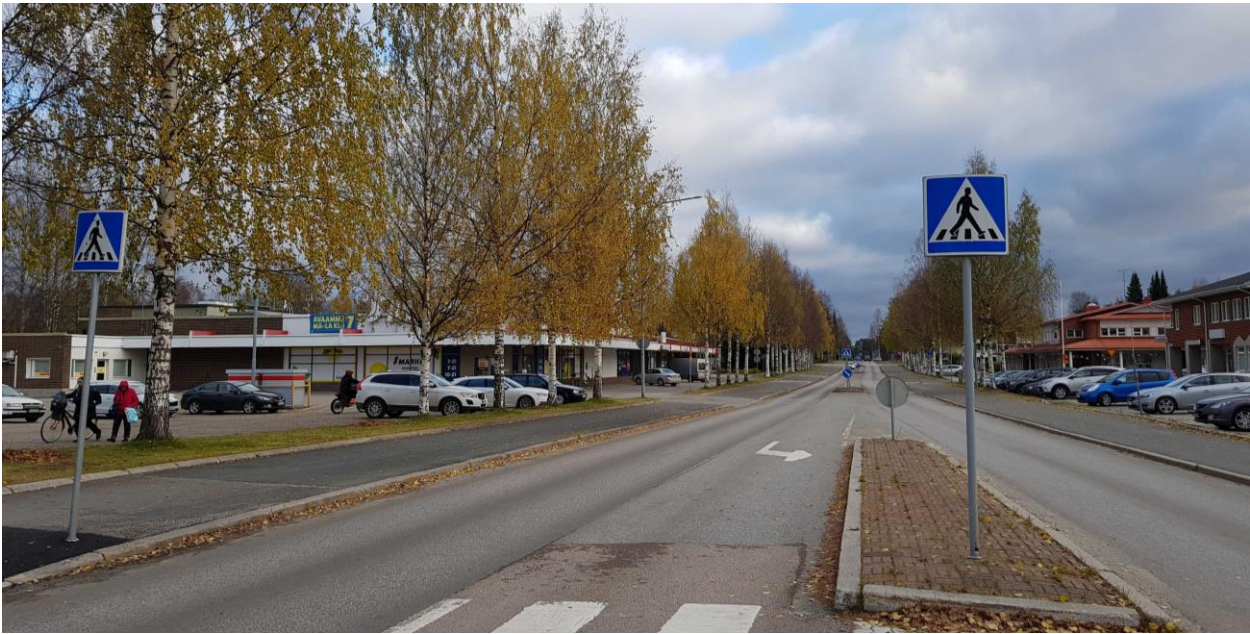
Kuva 19. Koulukatu on yksi Kuhmon kaupunkikeskustan pääkaduista. Koulukadun katualue on varsin leveä. Ajouradalla on keskisäärekket ja ajorataa reunustavat molemmin puolin korotetut jalkakäytävät. Katua reunustavat koivurivistöt luovat kuitenkin Koulukadulle boulevardimaista tunnelmaa. Niillä on katumiljöön luonteen, alueen identiteetin ja katutilan rajautumisen kannalta erittäin suuri merkitys.

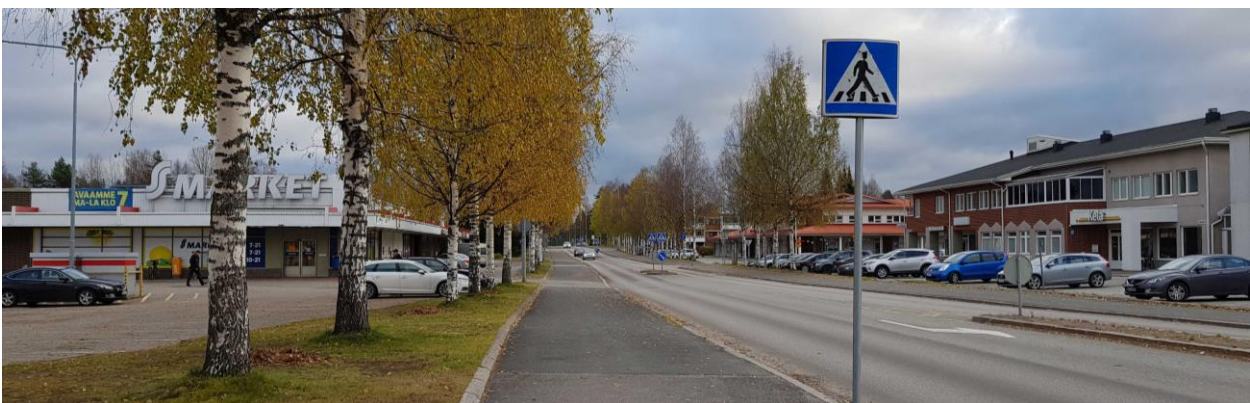
Kuva 20. Koulukadun lounaislaidalla katua reunustavat kaksikerroksiset liikerakennukset. Yksikerroksiset linja-autoasema ja S-market erottuvat muita rakennuksia matalampina.

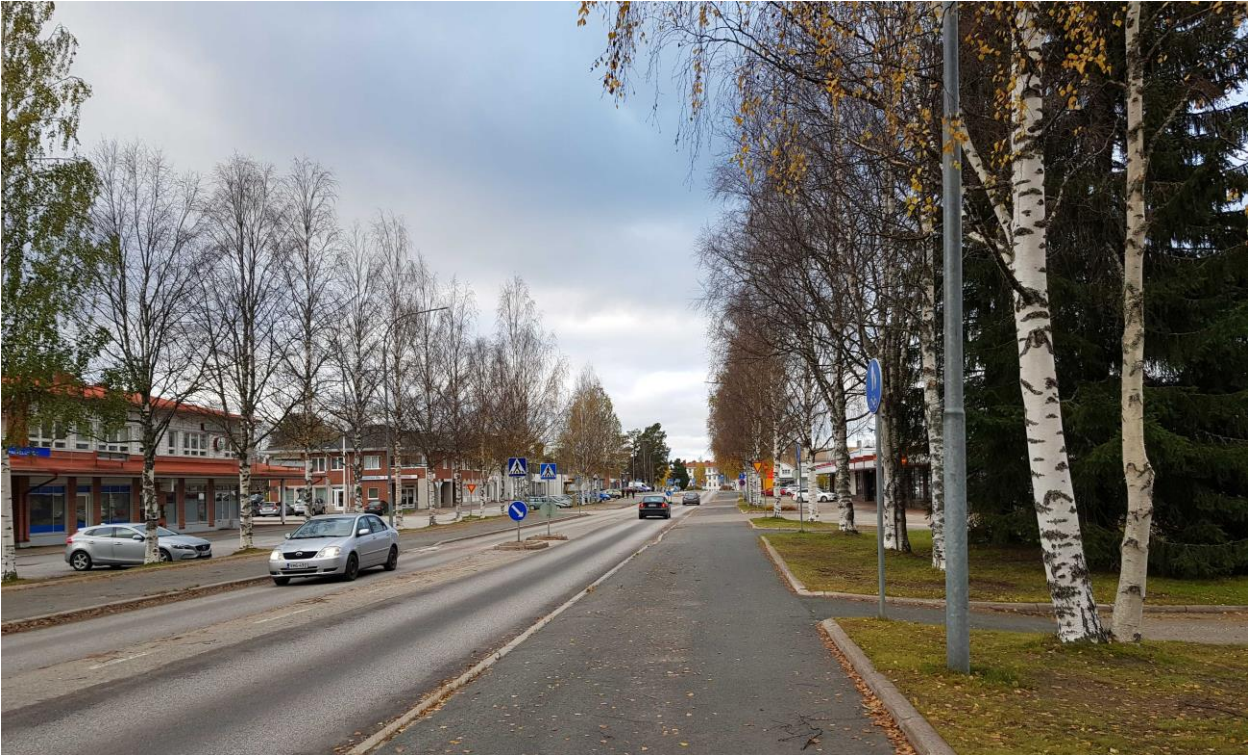
Kuva 22. Näkymä Koulukatua pitkin luoteeseen Lammasjärven suuntaan. Koivurivistöt luovat katumaisemaan vehreää tunnelmaa. Kadun päätteenä ja tärkeänä maamerkkirakennuksena kaupunkikuvassa erottuu Kontion koulu.

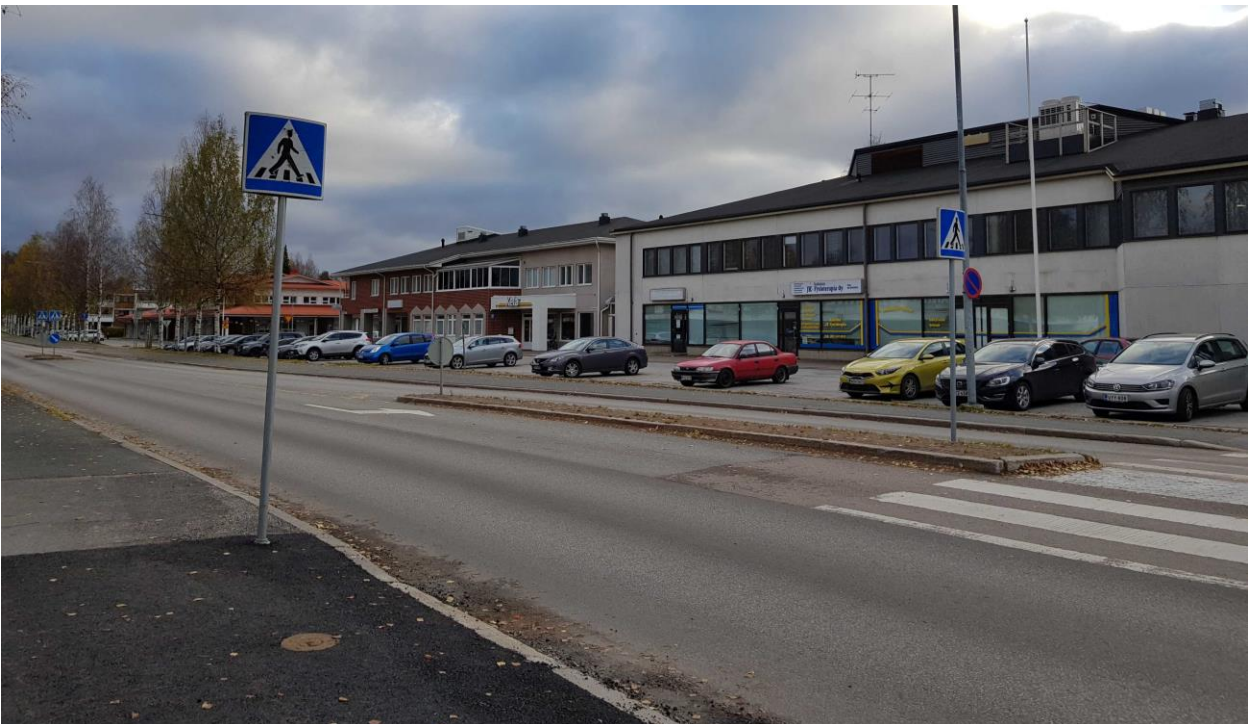
Kuva 23. Paikoissa, joissa kadun varressa ei ole koivurivistöä, katutila muodostuu hyvin leveäksi. Tonttien puolella sijaitsevat pysäköintialueet yhdistyvät visuaalisesti osaksi katutilaa. Katualuetta leimaavat vehreän puuston sijaan avoimet asfaltoidut alueet ja autot.

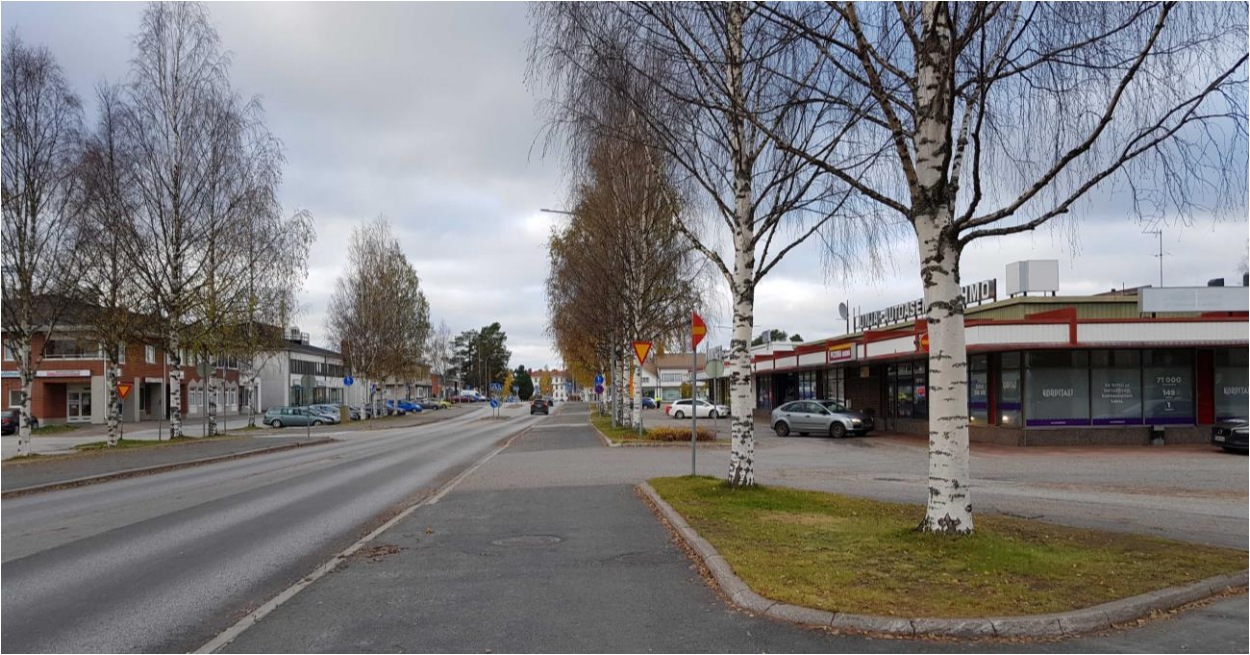
Kuva 24. Linja-autoasema ja päivittäistavara-kauppa (S-market) sijaitsevat keskeisellä paikalla Koulukadun varrella.

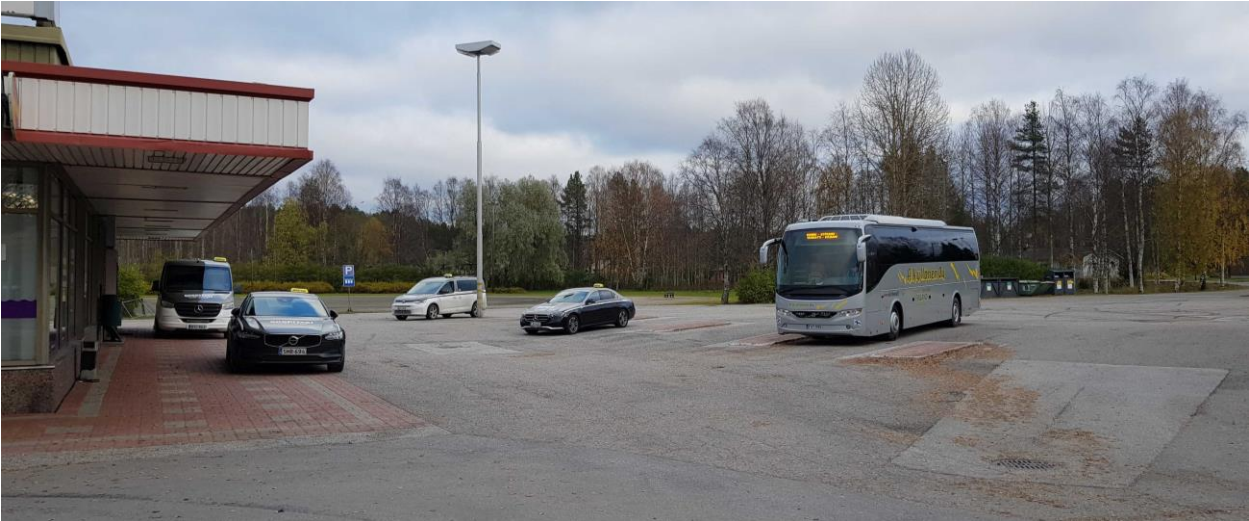
Kuva 27. Linja-autoaseman kaakkoispuolella korttelin 34 kulmalla on avoin yhtenäinen piha-alue. Pihalla sijaitsevat mm. linja-autojen kääntöpaikka ja laiturit sekä taksiaseman pysäköintipaikat. Aluetta ei kuitenkaan ole selkeästi jäsennelty eri käyttötarkoituksia varten. Pihalle on ajo yhteys sekä Koulukadun että Metsäkadun puolelta.

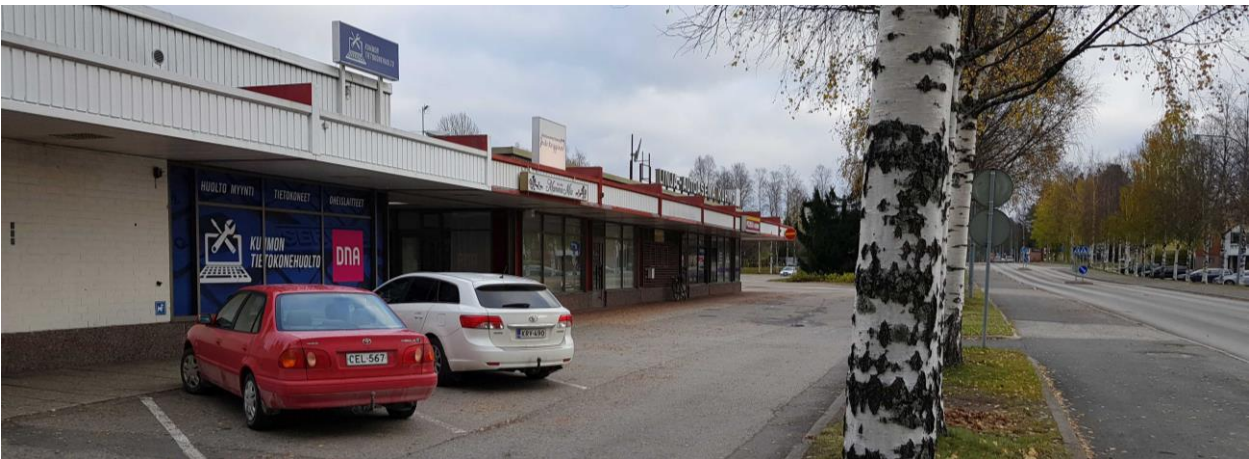
Kuva 28. Linja-autoaseman ja S-marketin rakennukset muodostavat ostoskeskuksen, jossa on myös muita liiketiloja, kuten tietokonehuolto, kampaamo, kauneushoitola, pizzeria, hammaslääkäri ja koulutusyrittys. Rakennuksen ja Koulukadun väliin rajautuvalla piha-alueella on pysäköintipaikkoja.

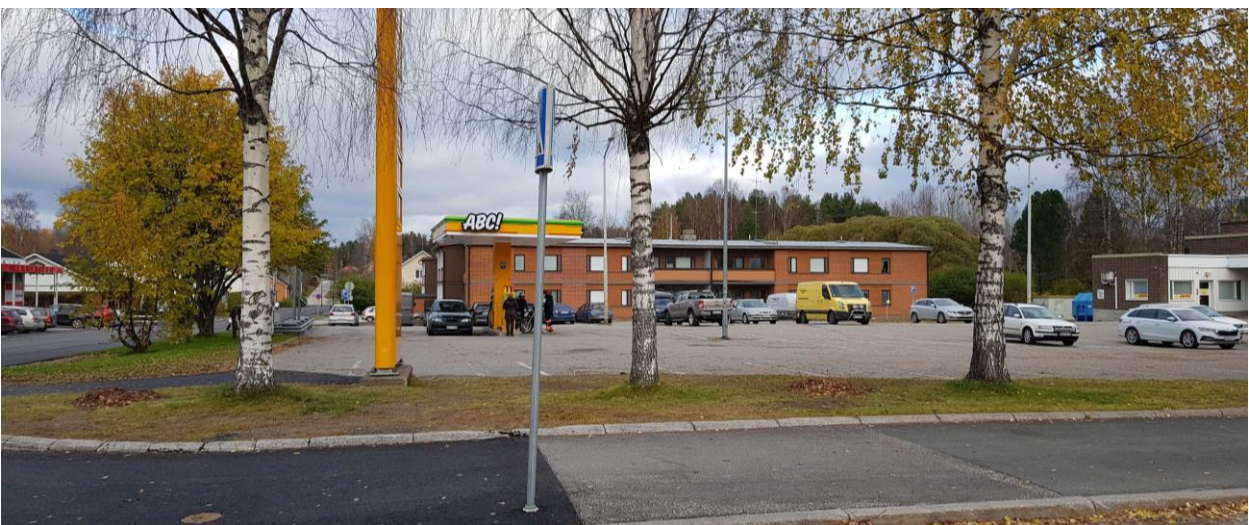
Kuva 29. S-marketin luoteispuolella korttelin 34 kulmalla sijaitsevat marketin pysäköintipaikka sekä ABC-kylmäasema. Avointa piha-alueutta rajaa S-marketin liikerakennuksen lisäksi Rajakadun varressa sijaitseva kerrostalo.
