Kuhmon keskustan korttelin 34 maisema- ja kaupunkikuvaselvitys

24.11.2023

Maisema- ja kaupunkikuvaselvitys liittyy linja-autoaseman alueen (korttelin 34 osan) asemakaavan muutokseen. Asemakaavamutoksen tavoitteena on mahdollista uuden hyvinvointikeskuksen rakentaminen kortteliin 34. Lisäksi kortteliin on tarkoitus sijoittaa muita terveyspalveluita palvelevia toimintoja sekä mahdollisesti yleistä käyttöä palvelevia toimintoja, kuten pelikenttää ja viheraluetta. Alueelle on tavoitteena suunnitella myös ikäihmisille suunnattua asumista.

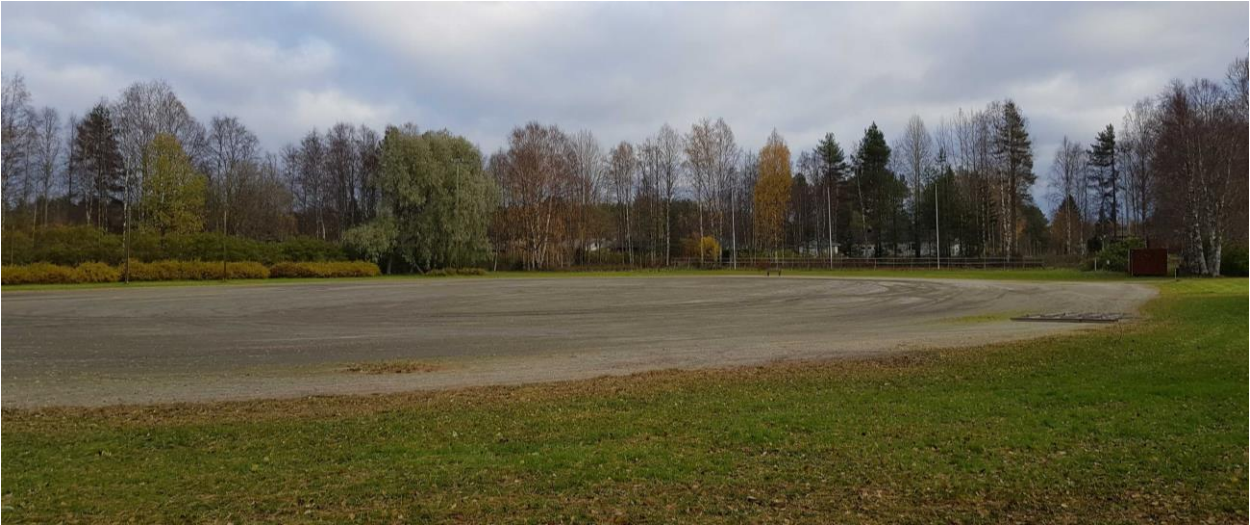
Kuva 30. Pesäpallokenttä sijaitsee korttelin 34 keskellä, Linja-autoaseman ja S-marketin aluekokonaisuuden, Rajakadun varren asuin-kortteleiden, puistometsikön ja Metsäkadun rajaamalla alueella. Kenttä on nurmialueiden ja puuston ympäröimä sorakenttä.

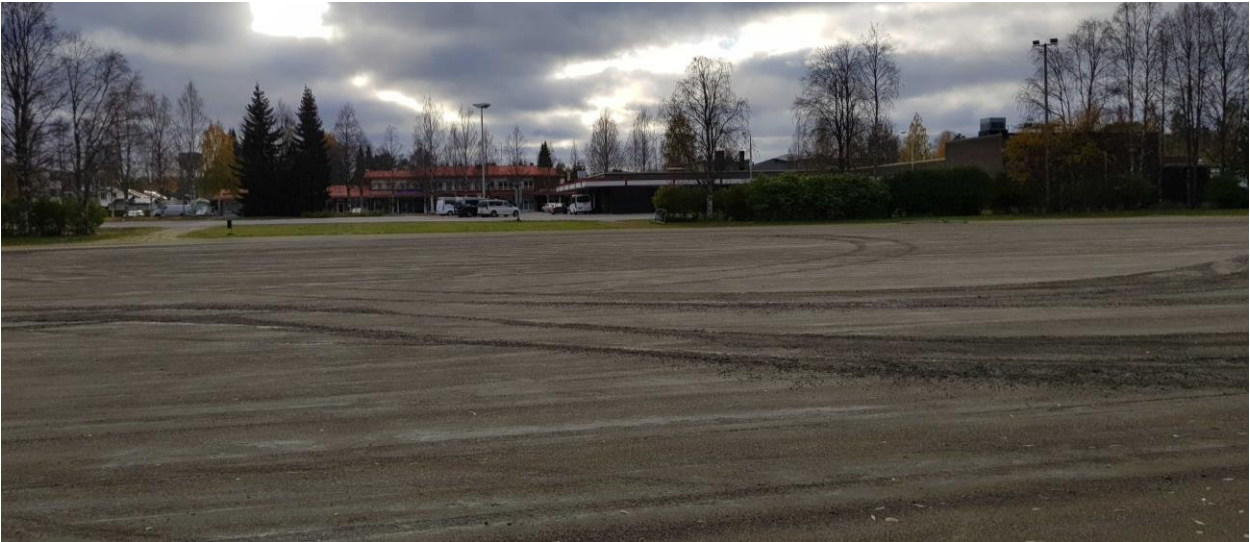
Kuva 31. Näkymä kentän koillislaidalta Koulukadun suuntaan. Kentältä avautuu näkymä linja-autoaseman piha-alueelle.

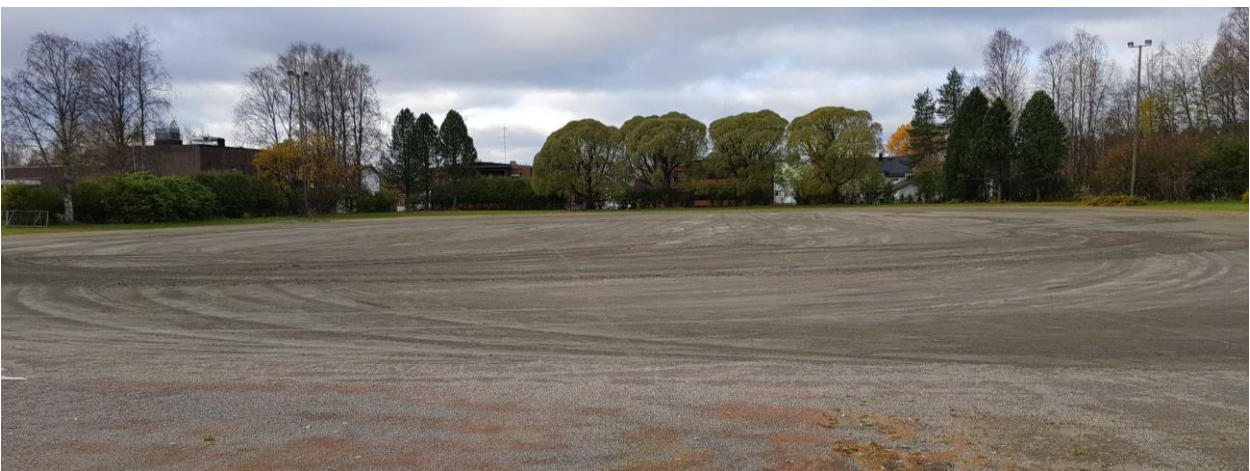
Kuva 32. Näkymä kentän kaakkoispäästä luoteeseen. Kentän luoteispuolella Rajakadun varressa on kaksi asuinkerrostaloa ja pientaloja. Asuintonttien ja kentän välissä on rivistö terijoensalavia.

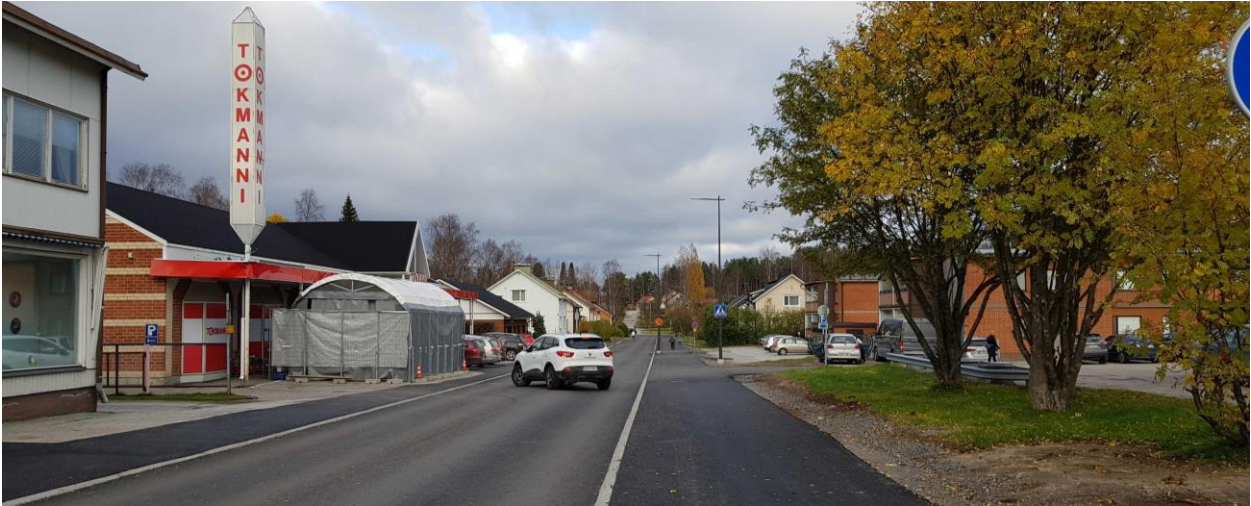
Kuva 33. Näkymä Rajakatua pitkin koillisen suuntaan. Rajakadun varressa Koulukadun risteuksen tuntumassa on kaksi liikerakennusta. Niitä viistosti vastapäätä on kaksi kaksikerroksista asuinkerrostaloa. Niiden koillispuolella Rajakatua reunustavat pääasiassa jälleerakennuskaudella valmistuneet pientalot. Rajakadun luonne muuttuu Koulukadulta koilliseen suuntaan edettäessä keskustaluken kauppakadusta asuntokaduksi.

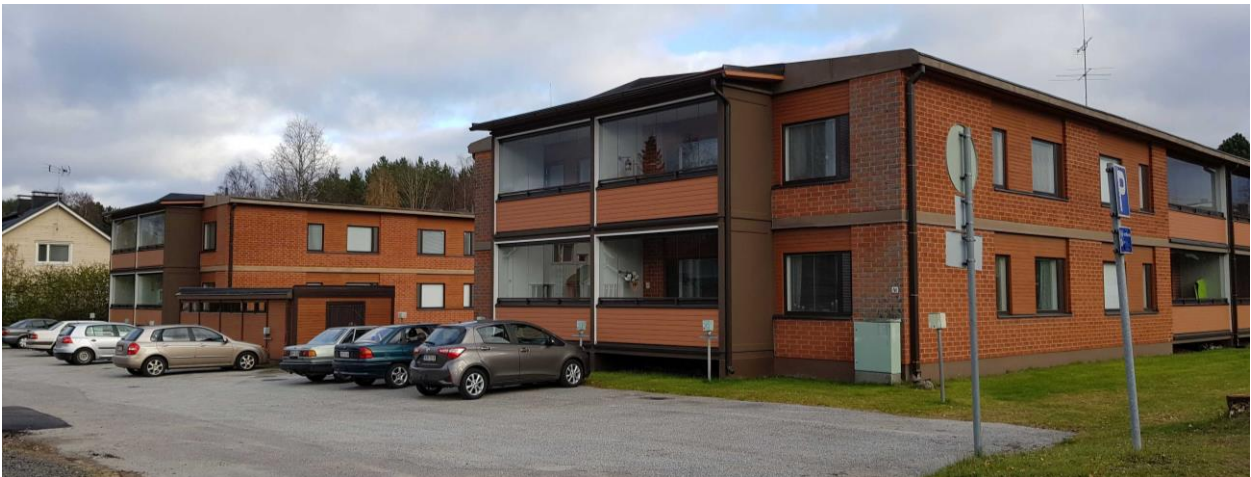
Kuva 34. Rajakadun varressa pesäpallokentän luoteispäädyn kohdalla on kaksi kaksikerroksista, punatiilistä kerrostaloa. Ne sijaitsevat rinnakkain päädyt Rajakadulle päin. Rakennukset poikkeavat kooltaan ja hahmoltaan muista Rajakadun varren rakennuksista.

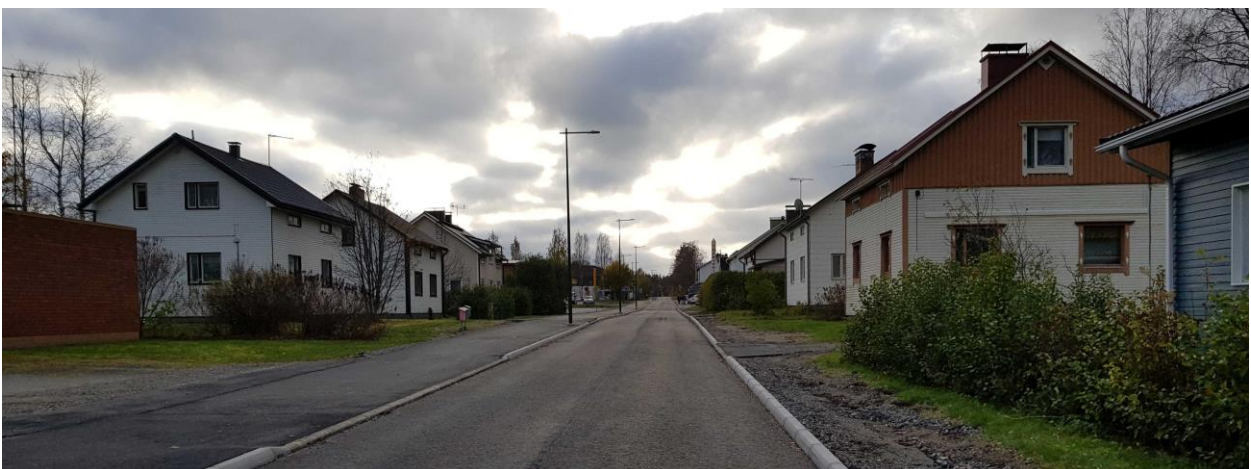
Kuva 35. Näkymä Rajakatua pitkin lounaan suuntaan. Rajakadun koillisosassa katua reunustavat jälleerakennuskauden pientalot. Miljöökokonaisuus on muutamaa uudempaa rakennusta lukuun ottamatta varsin yhtenäinen.

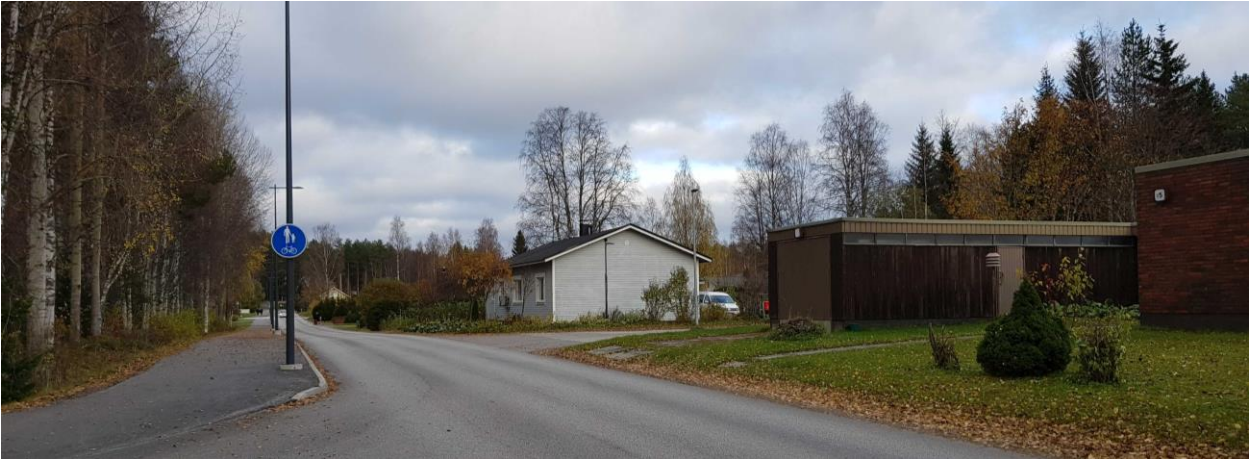
Kuva 36. Metsäkadun varressa on eri-ikäisiä pientaloja 1900-luvun jälkipuoliskolta. Pesäpallokentän kohdalla kadun varressa, kentälle viettävässä pienessä rinteessä, on puistometsää.

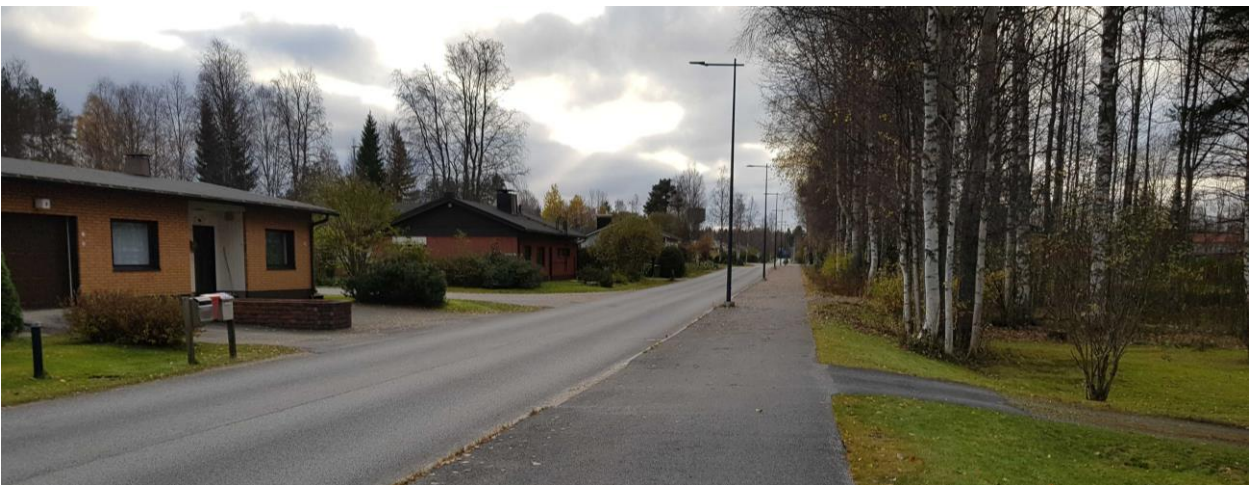
Kuva 37. Näkymä Metsäkatua pitkin lounaan suuntaan. Kuvassa oikealla näkyy kadun ja pesäpallokentän väliin rajautuva pieni metsikkö.

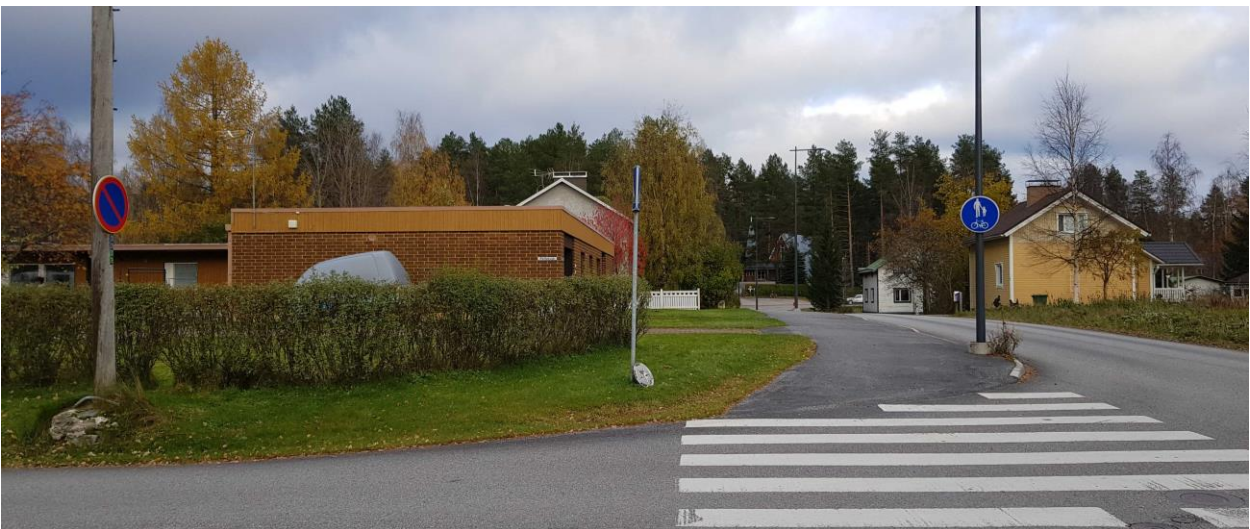
Kuva 38. Metsäkadun ja Pallokujan risteys. Metsäkadun varressa alueelle tyypilliset jälleenrakennuskauden noppamaiset, satulakattoiset pientalot on paikoin korvattu 1970- ja 1980-luvun asuinrakennuksilla. Kuvassa taustalla näkyy vehreä uuden hautausmaan alue.

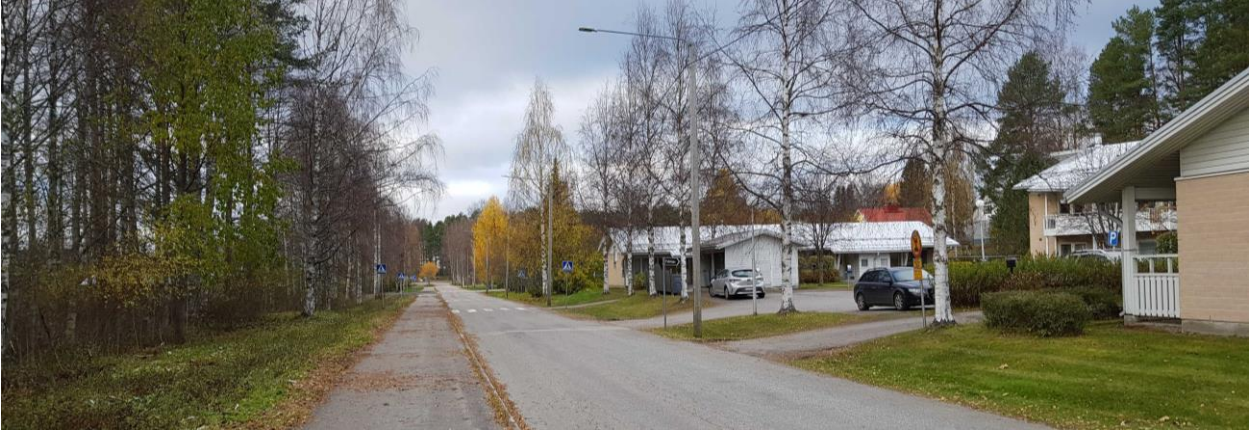
Kuva 39. Näkymä Pallokujaa pitkin luoteen suuntaan. Tien lounaispuolella (kuvassa vasemmalla) on pieni metsikkö. Tien päätteellä näkyy vanha hautausmaa.

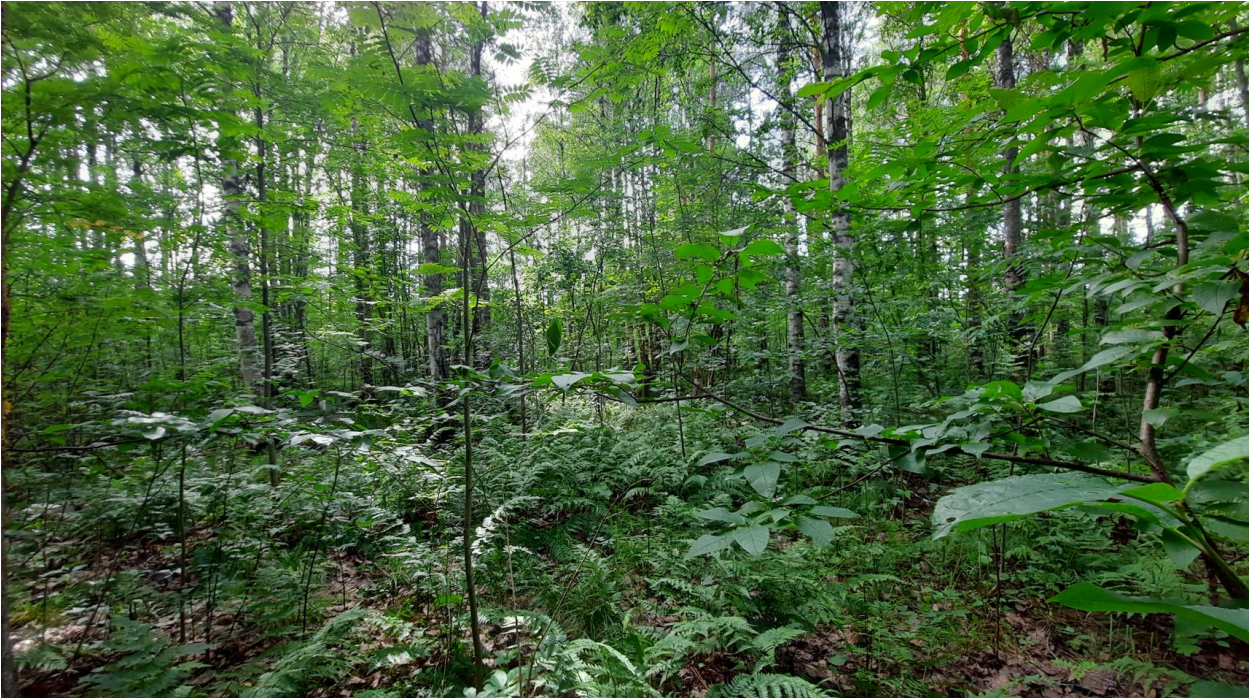
Kuva 40. Pesäpallokentän, Pallokujan ja asuintonttien väliin rajautuu pieni metsäinen alue. Alueella kasvaa korkeita mäntyjä, lehti-puista erityisesti koivuja ja haapoja sekä tuomen ja pihlajan taimia. (Kuva Aija Degerman).

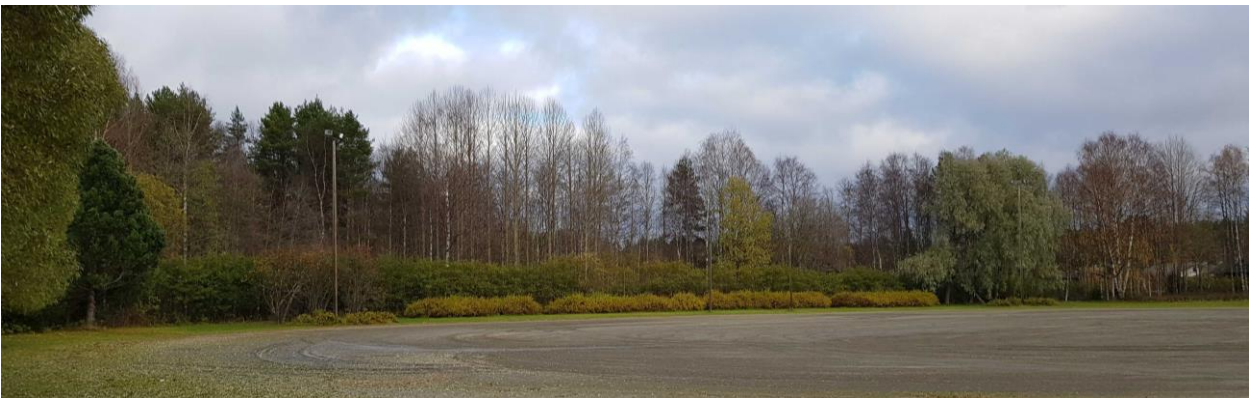
Kuva 41. Viheralue näkyy pesäpallokentän taustalla. Se luo maisemalle vehreän ilmeen.

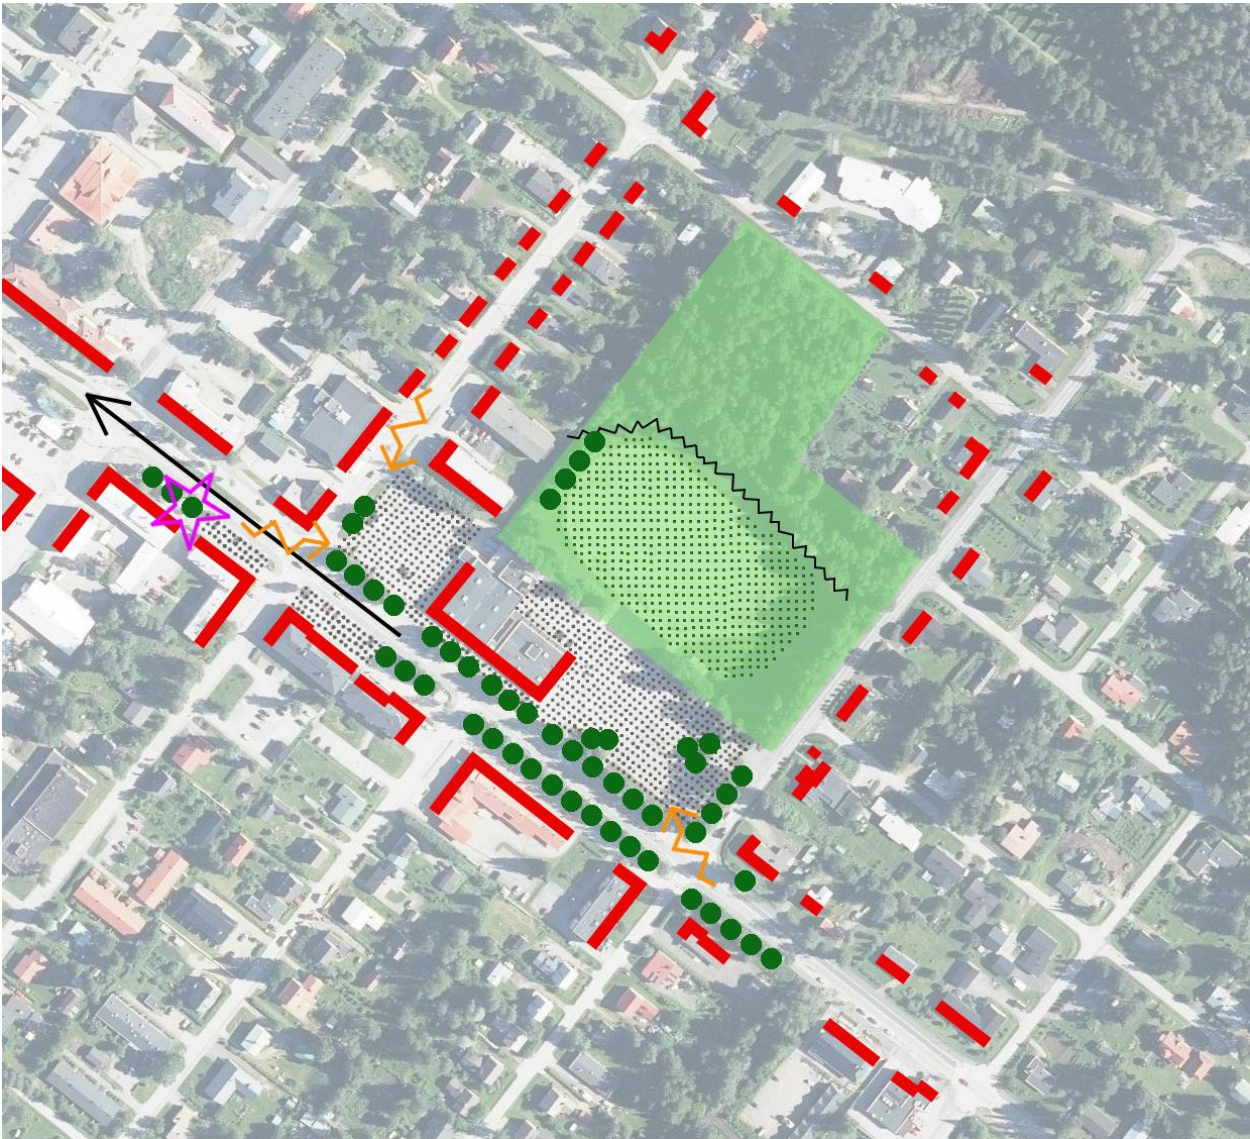
Kuva 42. Analysikartta – kaupunkikuva. (Ortokuva MML Paikkatietoikkuna)

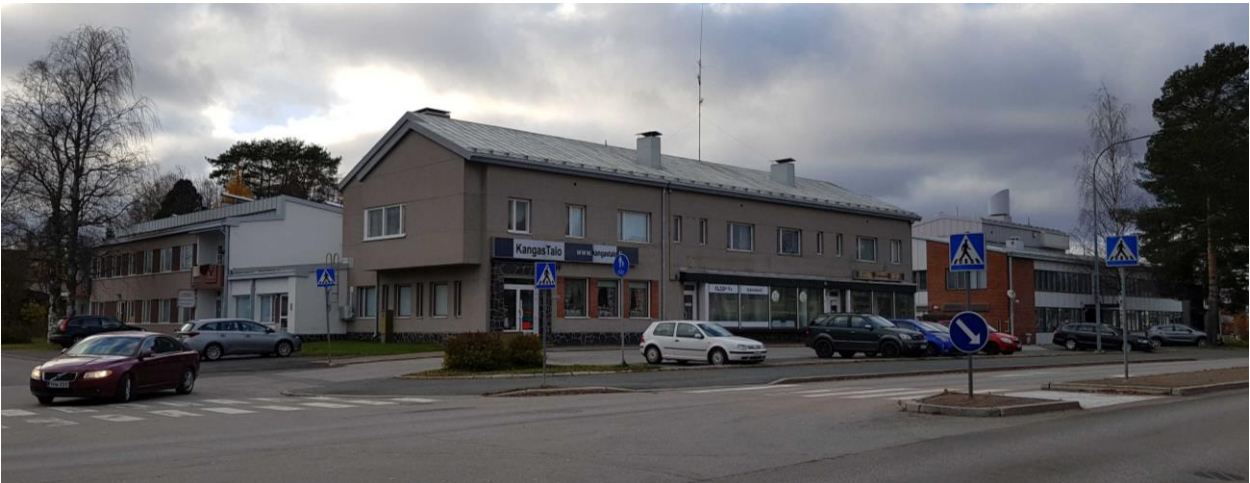
Kuva 43. Koulukatu 8. Kaksikerroksinen liikerakennus on osa Koulukatua rajaavaa rakennusrivistöä. Jäljellä olevat 1950-luvun liikerakennukset tuovat kaupunkikuvaan ajallista kerroksellisuutta. Kuhmon kulttuuriympäristöohjelmassa Koulukatu 8 on määritelty paikallisesti arvokkaaksi kohteeksi.

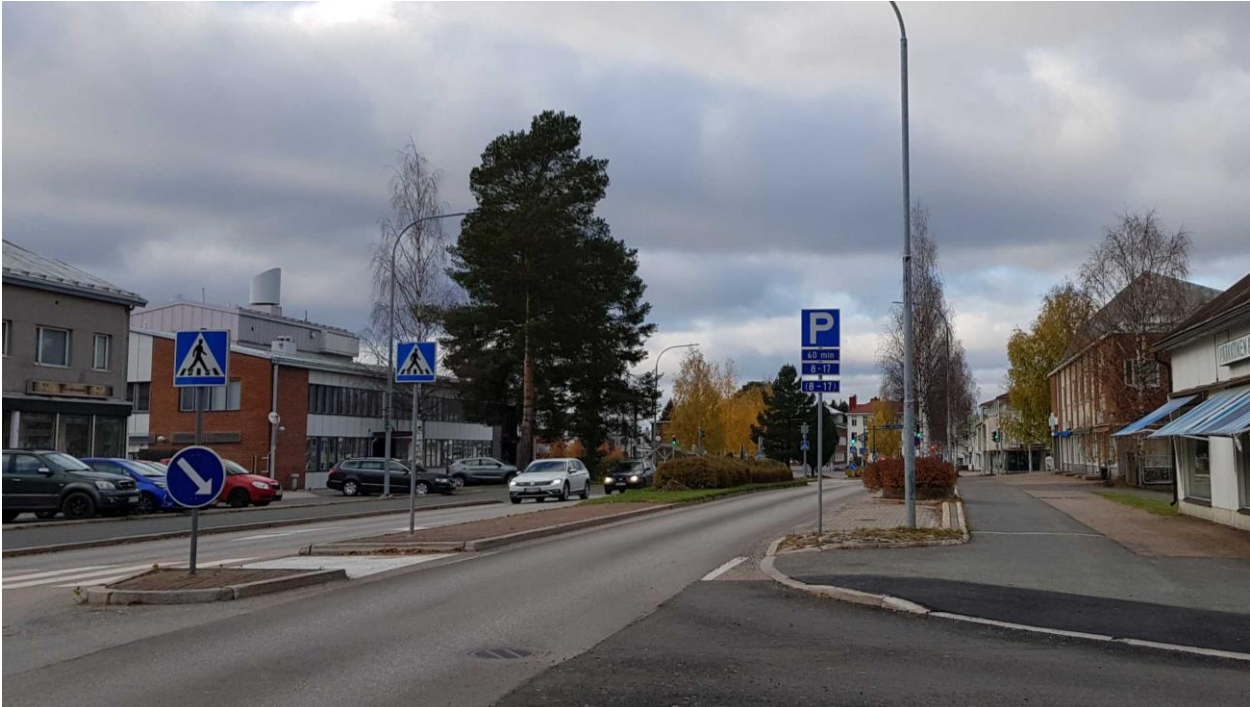
Kuva 45. Koulukadun varressa sijaitsevat kookkaat männyt erottuvat katumaisemassa tärkeinä maamerkkipuina. Kadun päätteessä näkyy Kontion koulu.

Tässä selvityksessä tarkasteltavassa korttelissa 34 ei ole maisemassa tai kaupunkikivassa selkeinä erottuvia maamerkkejä. Koulukadun varressa erottuvat maamerkkipuina Koulukatu 6:n kohdalla sijaitsevat kookkaat männyt.

Koulukadun päässä Lammasjärven rannan tuntumassa sijaitseva Kontion koulu on Kuhmon keskustassa tärkeä maamerkkirakennus. Koulu näkyy hyvin korttelin 34 kohdalta Koulukatua pitkin luoteen suuntaan avautuvan näkymän päätteessä. Koulu erottuu maamerkkirakennuksia myös Kontionkadulle ja Lammasjärven rantojen puistoalueelle.

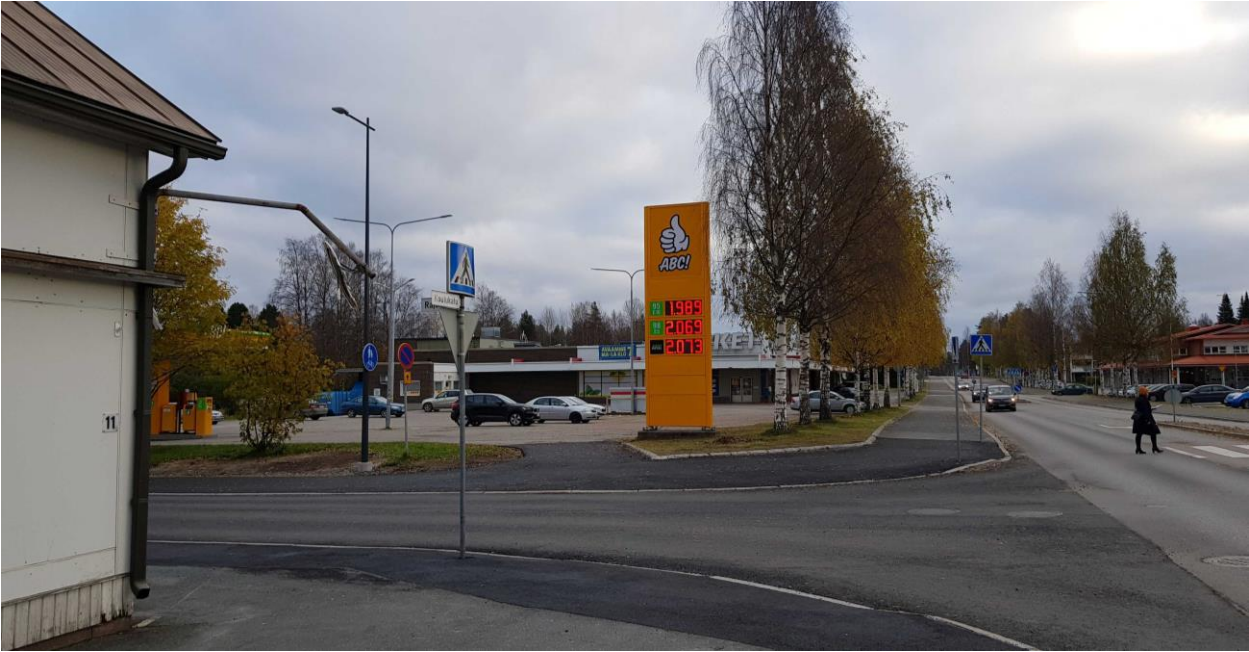
Kuva 46. Kehitettävä näkymä: näkymä Koulukadulta S-marketin piha- ja pysäköintialueelle. Koulukadun ja Rajakadun välinen korttelin kulma on kaupunkikuvassa merkittävä kehitettävä paikka.

Kehitettävänä näkyminä Koulukadulla erottuvat S-marketin ja linja-autoaseman piha-alueille avautuvat näkymät. Nykyisessä asussaan korttelin 34 kulmissa sijaitsevat avoimet piha- ja pysäköintialueet hahmottuvat kaupunkikuvassa epämääräisinä jäsentymättöminä aukkopaikkoina. Kortteli 34 sijaitsee kaupunkirakenteessa keskeisellä paikalla, ja Koulukatuun rajautuvien alueiden kehittäminen on kaupunkikuvan ja katumaiseman kannalta tärkeää.

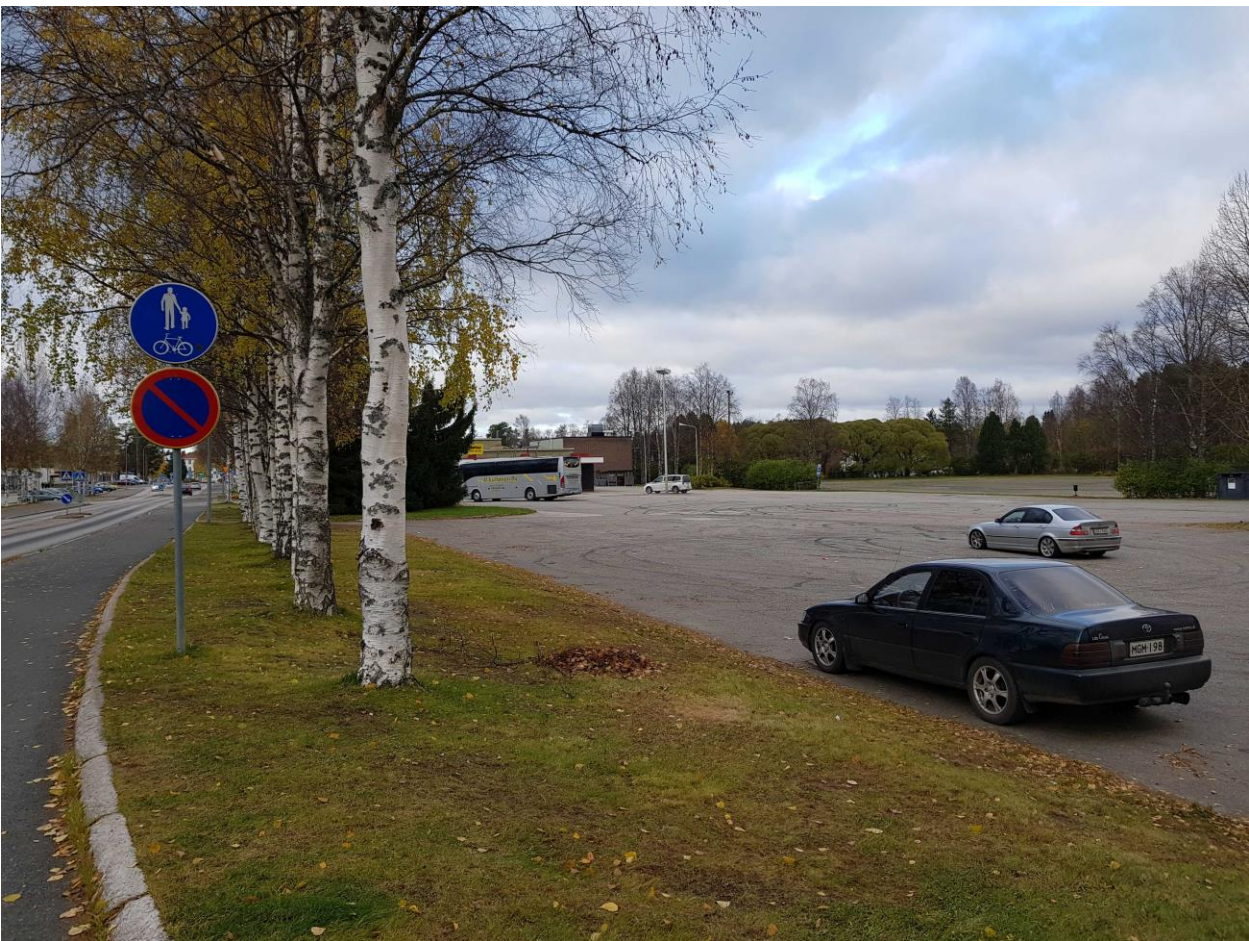
Kuva 47. Kehitettävä näkymä: näkymä Koulukadulta linja-autoaseman piha- ja pysäköintialueelle.

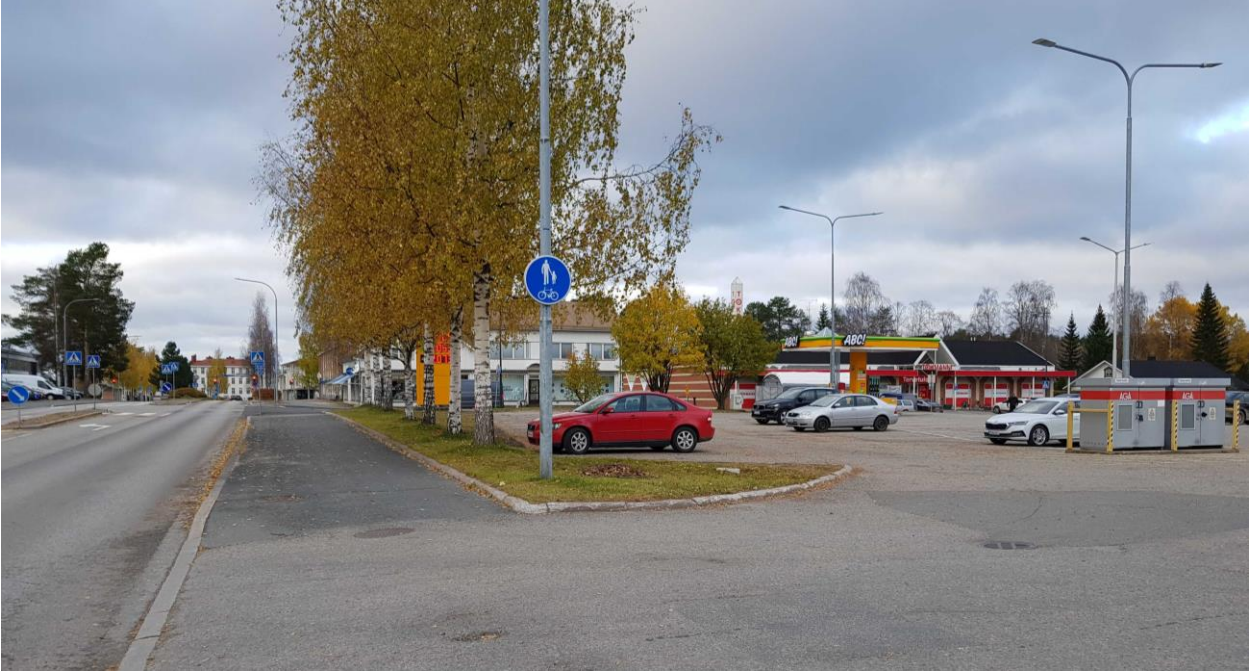
Kuva 48. Koulukadun ja Rajakadun risteyksen koillisulma on kaupunkikuvallisesti keskeinen ja tärkeä alue. Nykyisessä asussaan laaja piha-alue hahmottuu jäsentymättömänä ja epämääräisenä, sekä visuaalisesti että toiminnallisesti sekavana aukkopaiikkana.

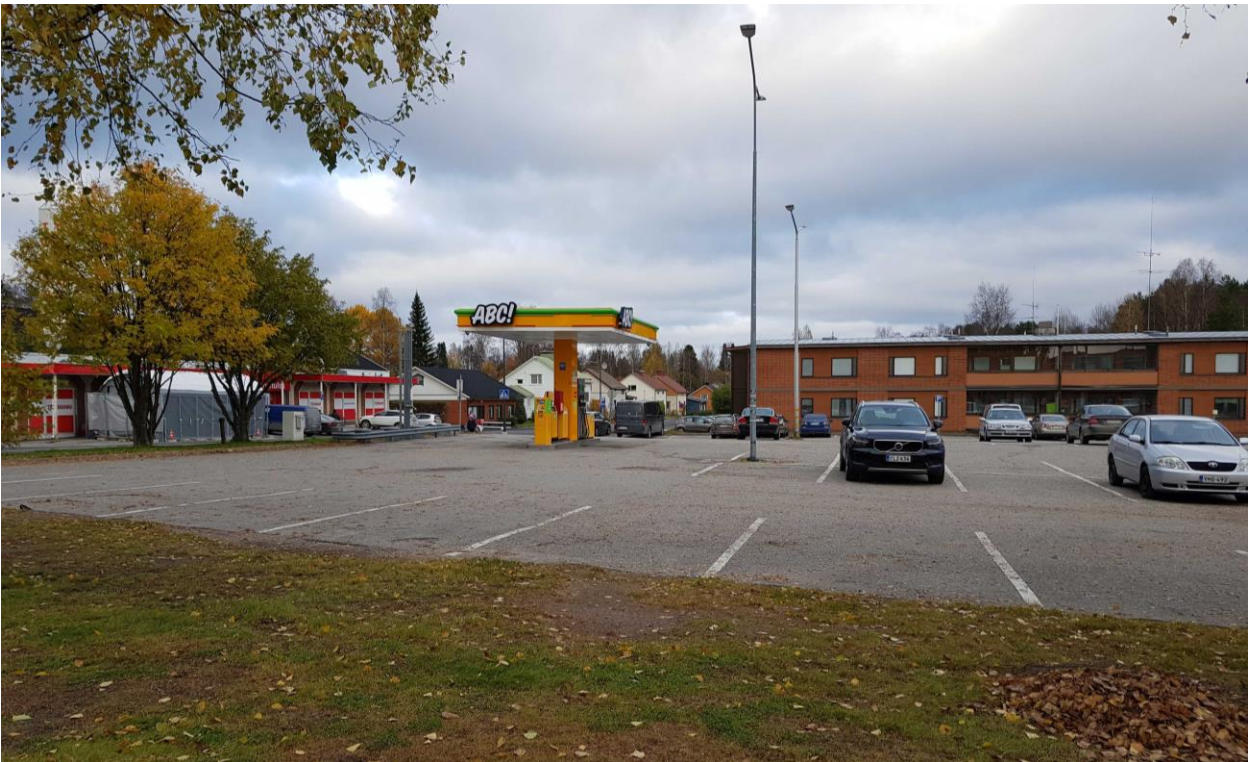
Kuva 49. ABC-kylmäasema sijaitsee kaupunkikuvallisesti keskeisellä ja tärkeällä paikalla. Tärkeä kulmaus ei ole nykyisellään arvoisessaan käytössä. Jatkossa on hyvä pohtia, voisiko tankkauspiste sijaita sivummalla, kaupunkikuvan kannalta vähemmän merkittävällä ja näkyvällä paikalla.

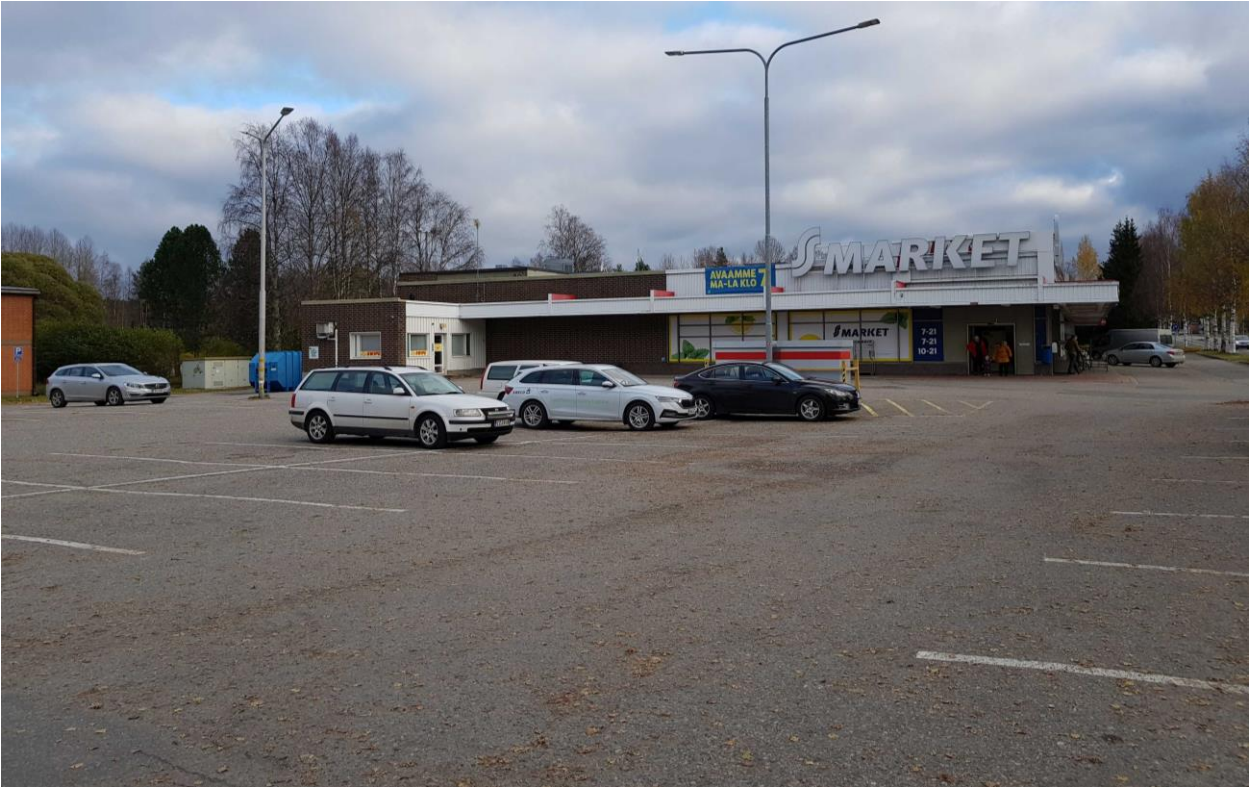
Kuva 50. S-marketin pysäköintialue erottuu kaupunkikuvassa aukkoapaikkana.

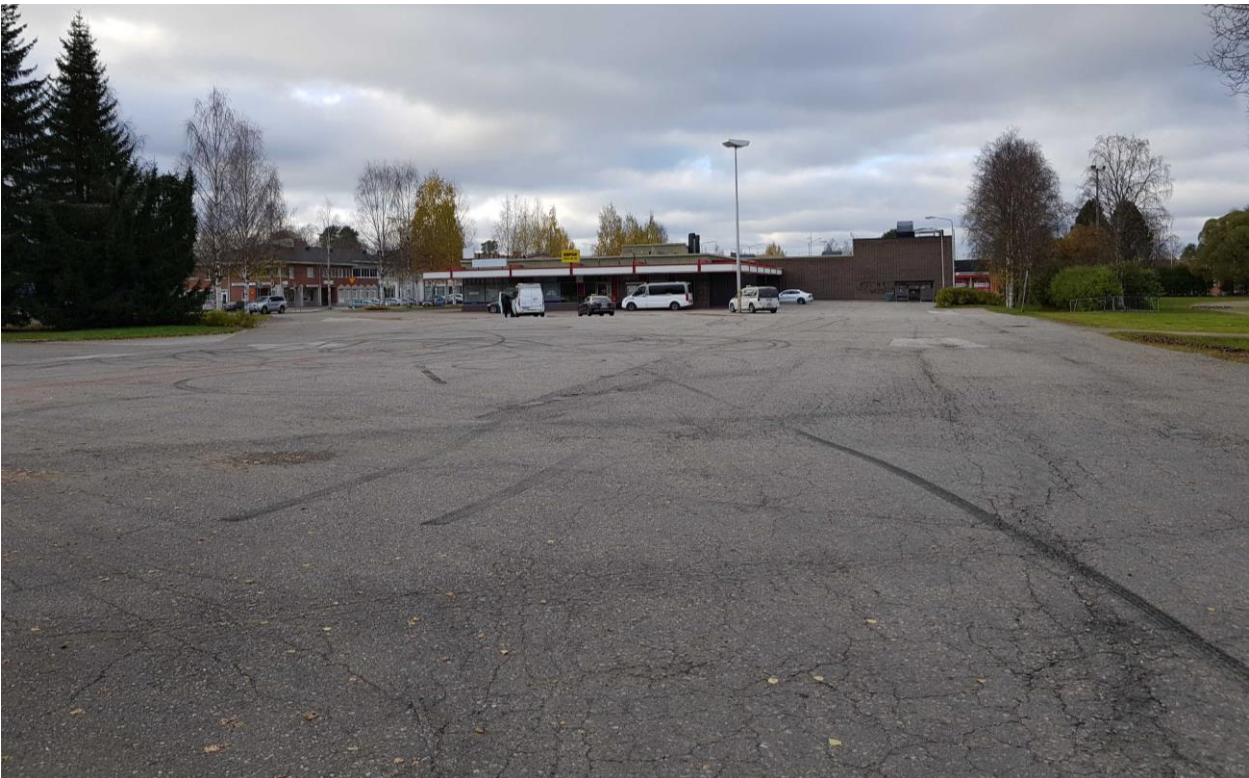
Kuva 51. Linja-autoaseman laaja piha-alue on nykyisessä asussaan ankea ja hahmoton asfalttikenttä. Avoin, visuaalisesti jäsenymätön alue ei ole myöskään toiminnallisesti hyvä, esimerkiksi linja-autojen laiturit ja taksiliikenteen pysäköintipaikat eivät erotu toisistaan. Pieniin ryhmiin istutetut kuuset erottuvat alueella tärkeinä miljöötä elävöittävinä merkkipuina.

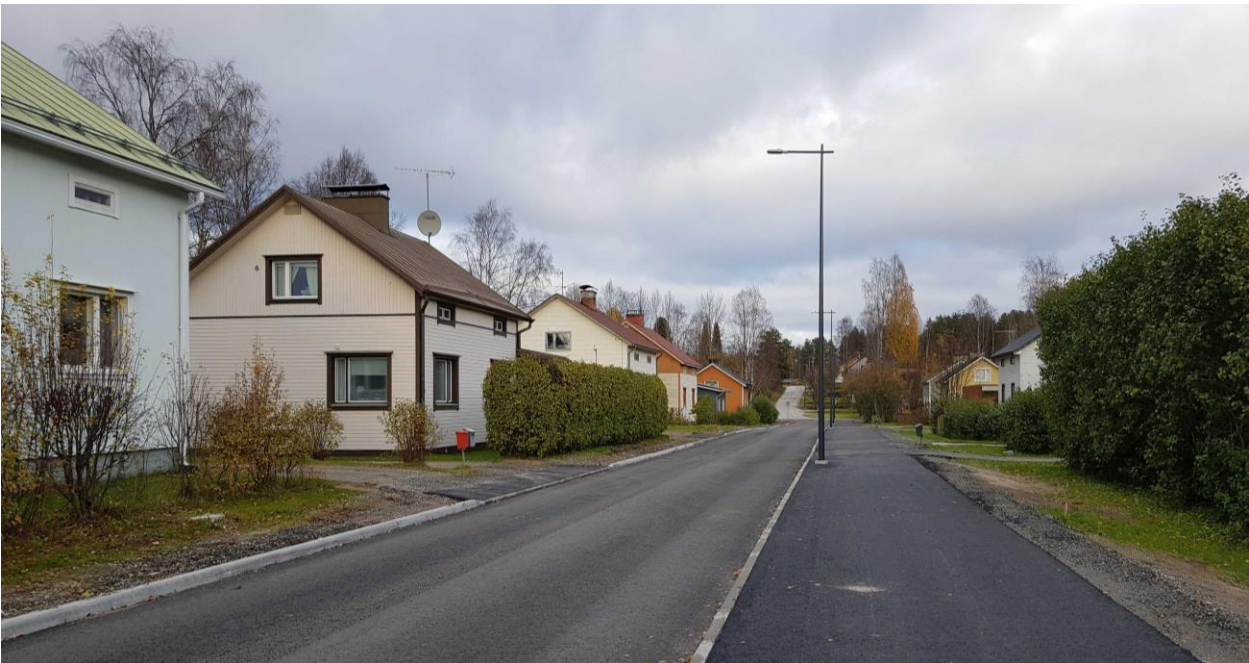
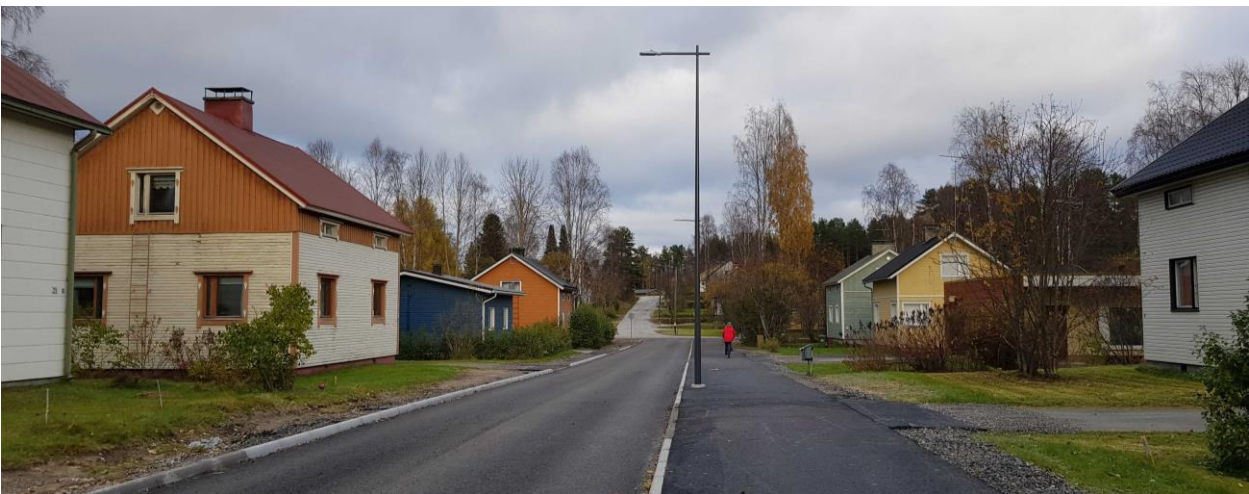
Jälleenrakennuskauden asuinrakennuksia Rajakadun varrella.

Katuja reunustavilla tonteilla sijaitsevat talot ovat tyyppitaloja, ns. ”rintamamiestaloja”, ja niistä useat ovat säilyneet varsin alkuperäisessä muodossaan. Jälleenrakennuskaudelta peräisin olevia rakennuksia on Torikadun ja Rajakadun varrella kaikkiaan 13. Osaan on tehty julkisivumuutoksia ja lisäosia. Muutamalla tontilla alkuperäiset rakennukset on purettu ja korvattu uudemmilla, lähinnä 1960- ja 1970-luvuilla rakennetuilla rakennuksilla. Alueen arvo on sen hyvin säilyneessä kokonaisuudessa. Samaa talotyyppiä on muuallakin, mutta vain yksittäisinä rakennuksina.⁴

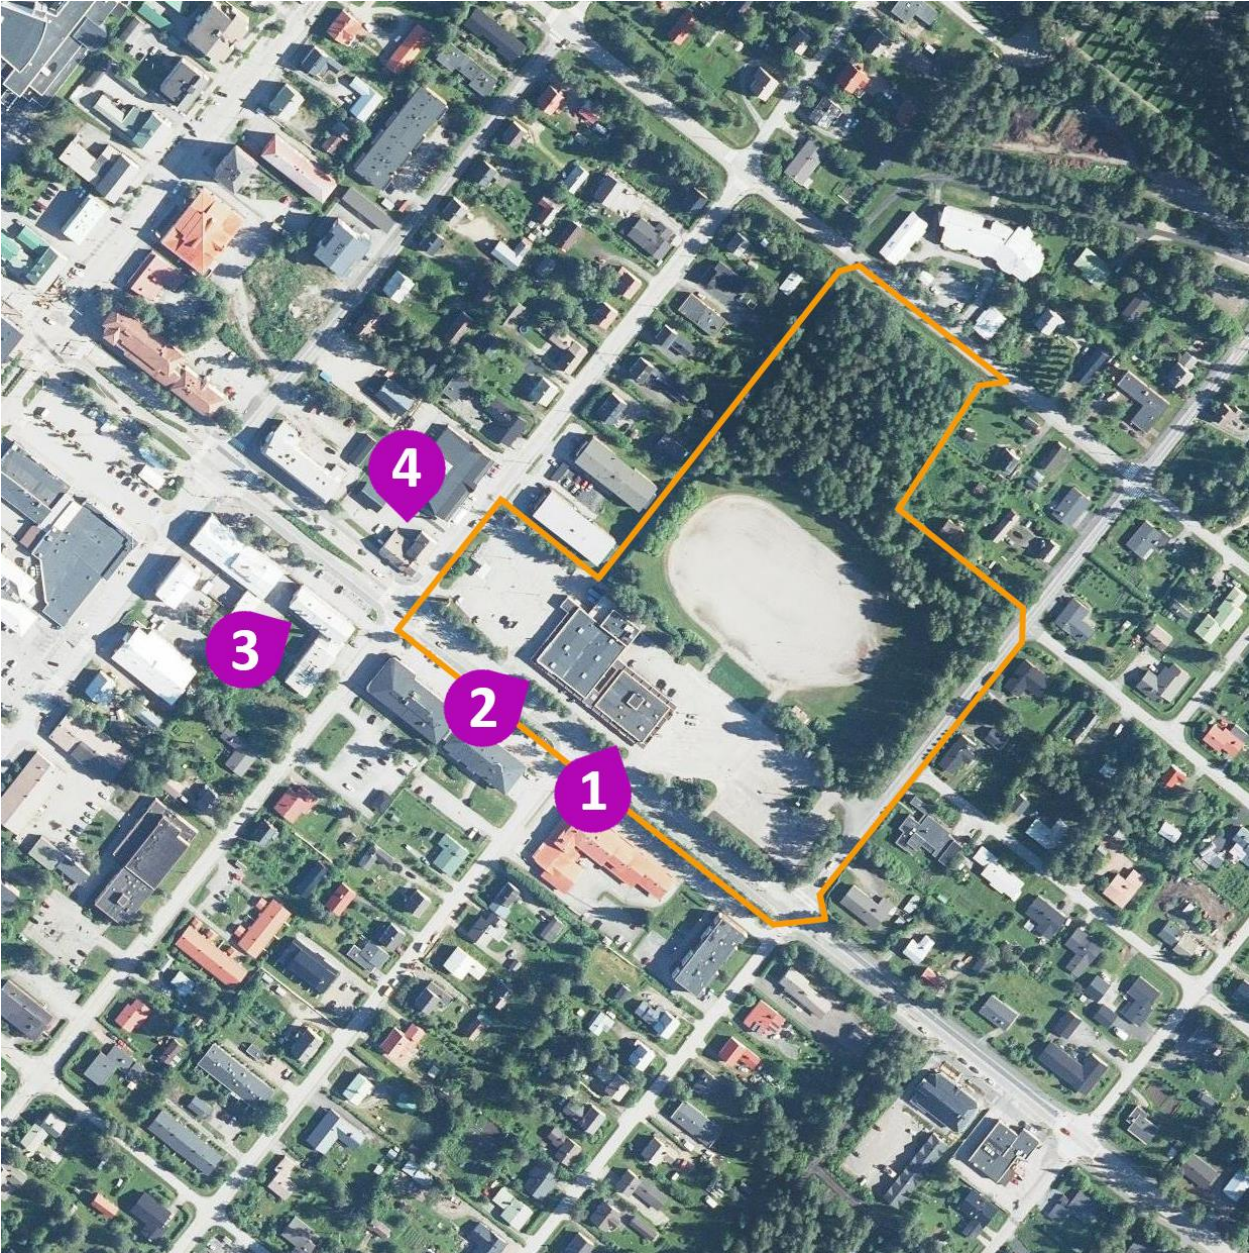
Kuva 52. Alueella sijaitsevat rakennukset vuonna 2023 (Ortokuva MML Paikkatietoikkuna):

- 1 Kuhmon linja-autoasema
- 2 Kuhmon S-market
- 3 Koulukatu 8
- 4 Koulukatu 11

Tässä selvityksessä on huomioitu suunnittelualueella sijaitsevat rakennukset sekä suunnittelualueen lähituntumassa sijaitsevat kaupunkikuvallisesti merkittävät rakennukset. Rakennusten sijainti on osoitettu alla olevalla kartalla.

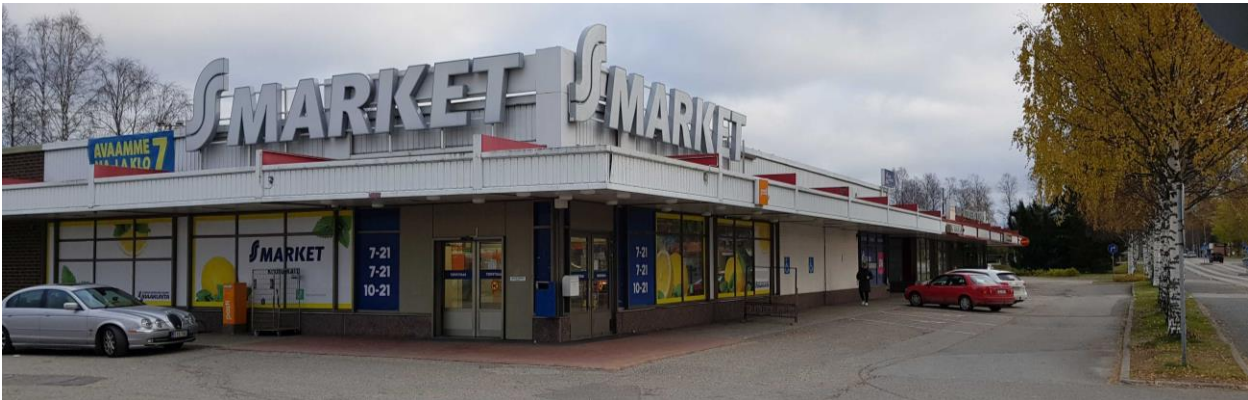
linja-autoasema ja päivittäistavarakaupan liikerakennus (nykyinen S-market) muodostavat kokonaisuuden. Rinnakkain sijaitsevien rakennusten välissä on katos, joka yhdistää rakennukset toisiinsa. Rakennuksissa on linja-autoaseman ja päivittäistavarakaupan liiketilojen lisäksi myös muita, pienempiä liiketiloja.

Rakennukset ovat esimerkkejä 1970-luvun liikerakentamisesta. Aikakauden rakennuksille tyypilliseen tapaan rakennusten yleisilme on matala ja laakea. Matalaa hahmoa korostavat pääjulkisivuilla leveät ulkonevat katokset. Arkkitehtonisina aiheina julkisivuissa erottuvat katoksia kannattavat palkit, joita on korostettu punaisella värityksellä.

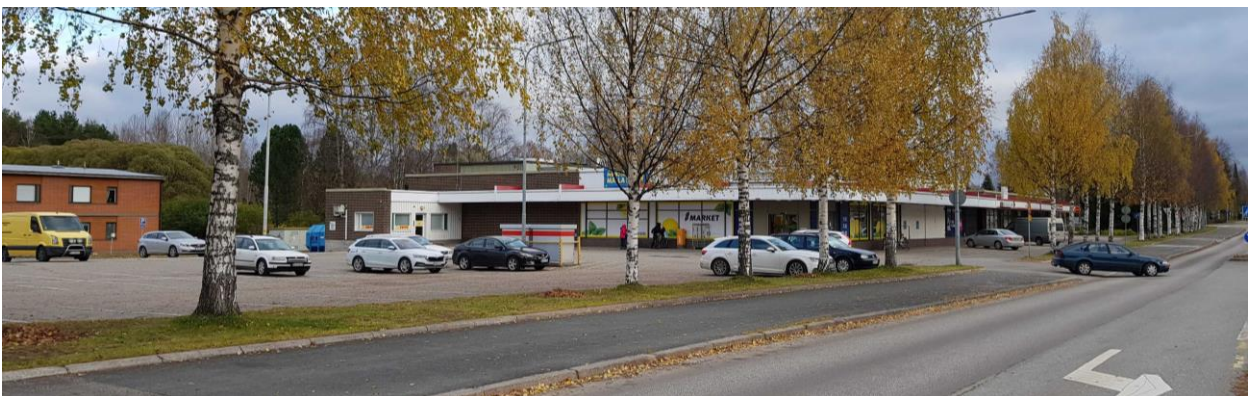
Kuva 54. Liikerakennus kaupunkikuvassa. Rakennuksen hahmo on leveä ja matala.

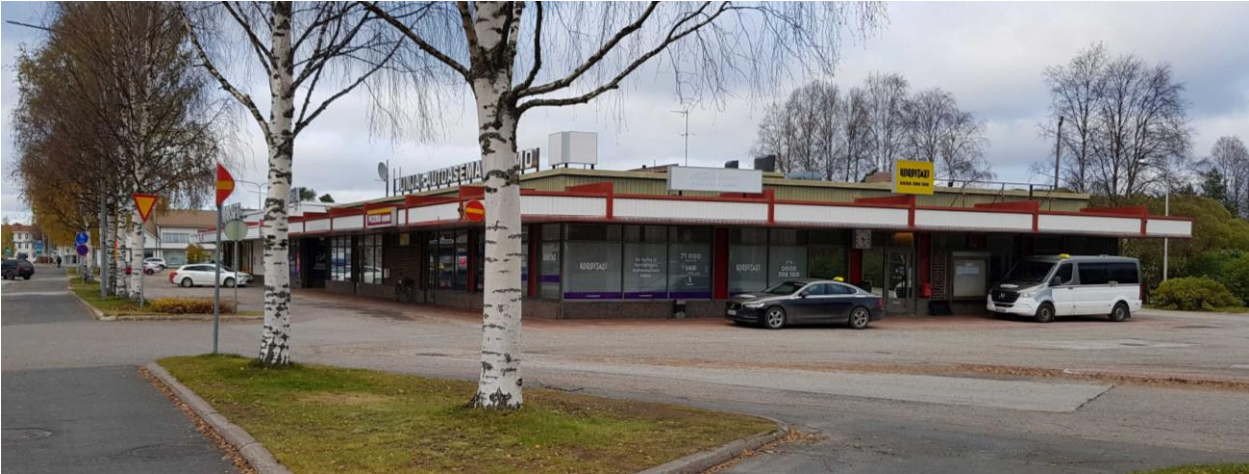
Kuva 55. Rakennuksen alkuperäiset piirteet ovat säilyneet paremmin linja-autoaseman puolella. Ulkonevia katoksia rytmittävät punaisiksi maalatut kannatinpalkit ja räystästä korostavat vaakalistat. Julkisivujen suuret lasipinnat ovat säilyneet avoimina.
