Kuhmon keskustan korttelin 34 maisema- ja kaupunkikuvaselvitys

24.11.2023

Maisema- ja kaupunkikuvaselvitys liittyy linja-autoaseman alueen (korttelin 34 osan) asemakaavan muutokseen. Asemakaavamutoksen tavoitteena on mahdollista uuden hyvinvointikeskuksen rakentaminen kortteliin 34. Lisäksi kortteliin on tarkoitus sijoittaa muita terveyspalveluita palvelevia toimintoja sekä mahdollisesti yleistä käyttöä palvelevia toimintoja, kuten pelikenttää ja viheraluetta. Alueelle on tavoitteena suunnitella myös ikäihmisille suunnattua asumista.

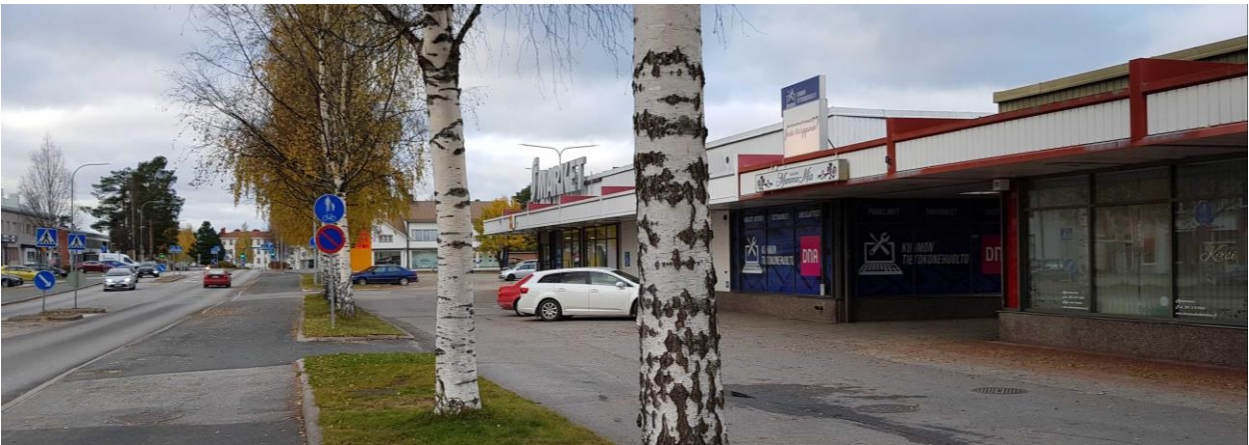
Kuva 56. Rakennuksen ulkoasuun on vaikuttanut julkisivuväriytyksen muutos: katosten alun perin punaiset palkit ja reunalistat on maalattu päivittäistavara-kaupan puolella valkoisiksi. Alkuperäinen väriytyksen säilynyt paremmin linja-autoaseman puolella. Katoksen pellitetty pystypinta on mahdollisesti ollut alkujaan (vaalean)ruskea, samoin julkisivulinjassa katoksen yläpuolelle kohoava peltijulkisivu.

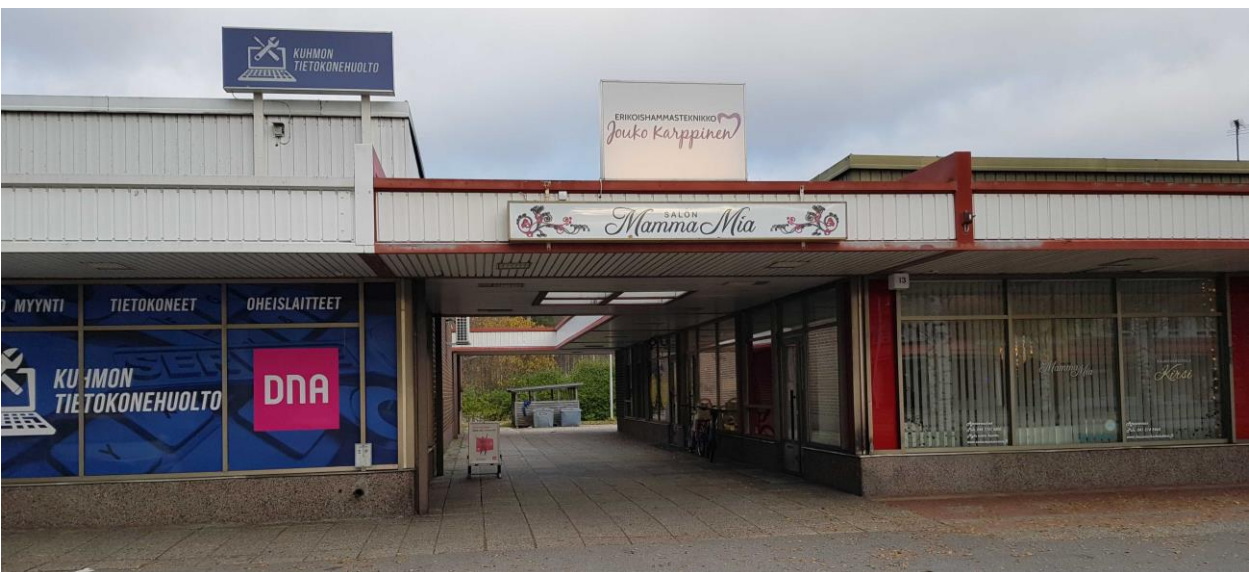
Kuva 57. Linja-autoaseman ja päivittäistavara-kaupan rakennuksia yhdistää toisiinsa yhtenäisenä koko rakennuksen mitan jatkuva katos. Liiketilöiden avoimet lasiseinät on paikoin peitetty teippauksilla.

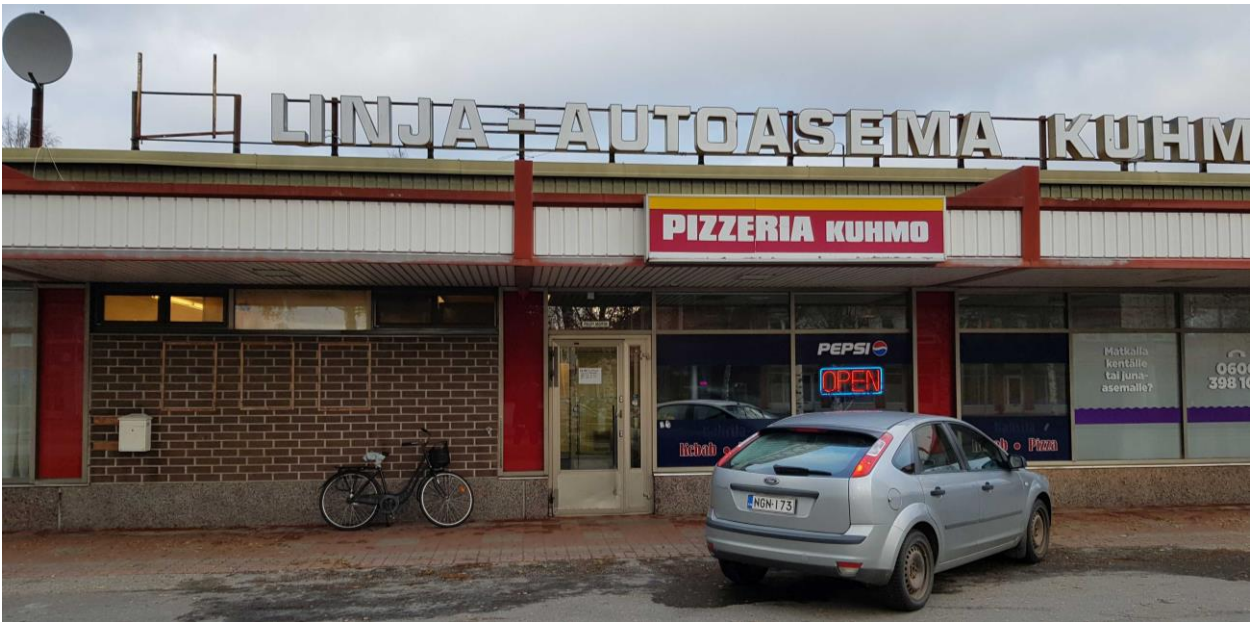
Kuva 58. Liiketilojen julkisivupinnat ovat lasia. Linja-autoaseman valomainos on rakennukseen sopivan kokoinen, mahdollisesti jopa alkuperäinen.

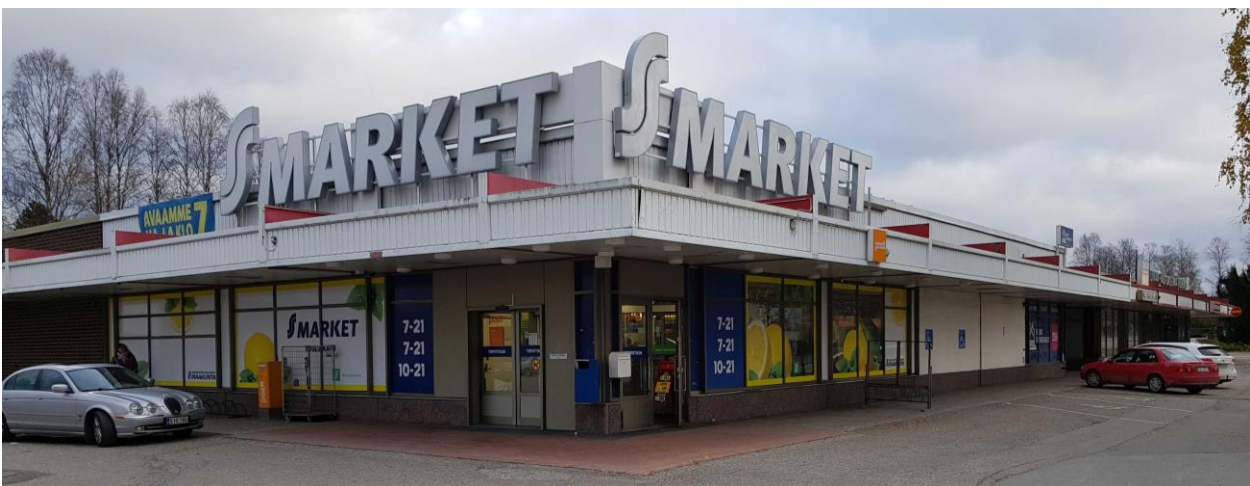
Kuva 59. S-marketin pääsisäänkäynti sijaitsee rakennuksen kulmassa. Sitä korostavat katokseen upotetut valaisimet. Katokset on myöhemmin maalattu valkoisiksi. Kookas ketjuliikkeen valomainos on korostetun suuri eikä sovi rakennukseen parhaalla mahdollisella tavalla.

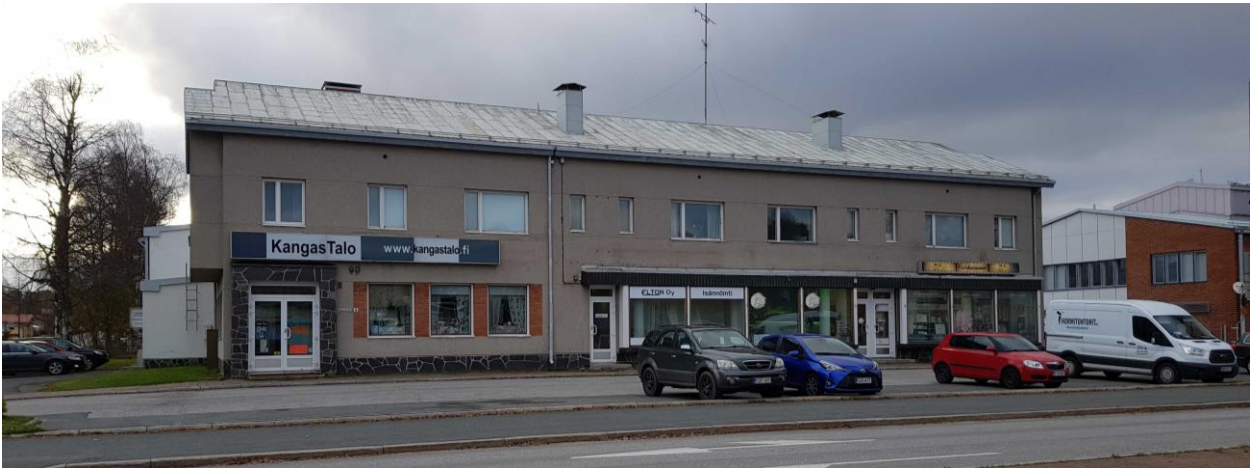
Kaksikerroksinen liikerakennus sijaitsee näkyvällä paikalla Koulukadun varressa, Rajakadun risteyksen tuntumassa.

Liiketilojen sisäänkäynnit avautuvat Koulukadulle. Liiketiloja ja niiden sisäänkäyntejä on julkisivulla korostettu arkkitehtonisilla aiheilla. Rakennuksen kaakonpuoleisessa päädyssä sijaitsevaa sisäänkäyntiä kehystää liuskekiviverhouksella päällystetty leveä kehys. Rakennuksen luoteisosassa liiketilojen suuret näyteikkunat ja sisäänkäyntien lasiovet muodostavat leveän ikkunanauhan, jonka päällä on ulkoneva katoslista. Ulko-ovet on jossain vaiheessa uusittu, mikä on vaikuttanut rakennuksen ulkoasuun.

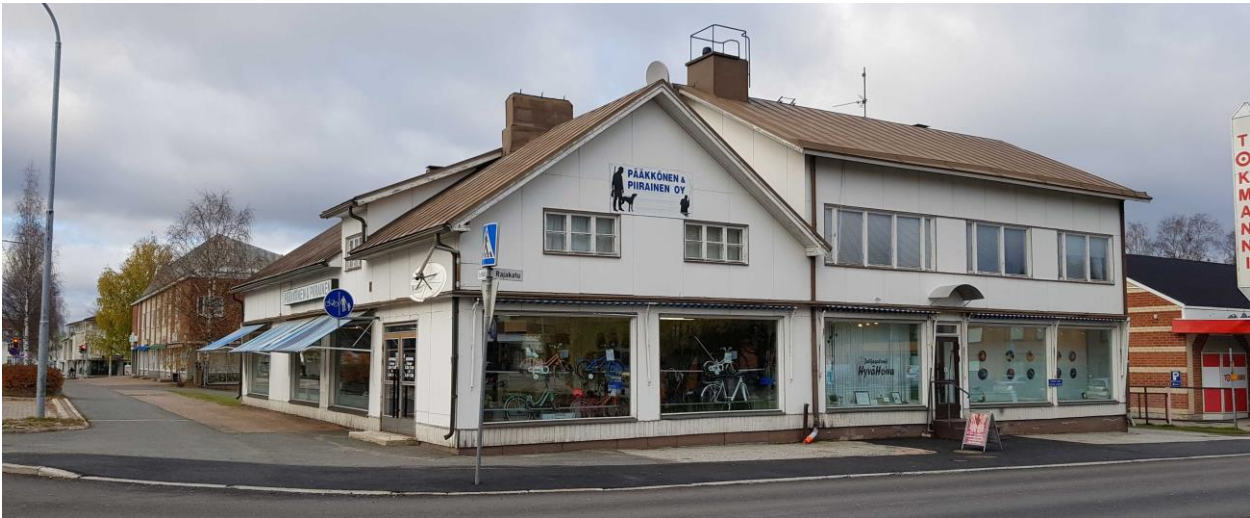
Rakennus sijaitsee keskeisellä paikalla Koulukadun ja Rajakadun risteyksessä. Rakennus koostuu kahdesta eri-ikäisestä osasta. Koulukadun puolella on yksikerroksinen, satulakattoinen rakennus, jossa on korkea ullakkokerros. Ullakkokerroksessa Koulukadun puolella on lapekattoinen frontoni. Vanhempaan rakennukseen liittyy Rajakadun varressa sijaitseva kaksikerroksinen, satulakattoinen rakennus.
